# Nr. Vorupør 2010

Februar 2010

<b>Rapport</b>	<b>Nr. Vorupør 2010</b>
Forfattere	Holger Toxvig Madsen
Nøgleord	Nr. Vorupør, læmole, kystudvikling, istandsættelse
Distribution	<a href="http://www.kyst.dk">www.kyst.dk</a> , Transportministeriet, <a href="http://www.dab.dk/anmeld.asp">www.dab.dk/anmeld.asp</a>
Refereres som	Toxvig Madsen, H.  Nr. Vorupør. 18p

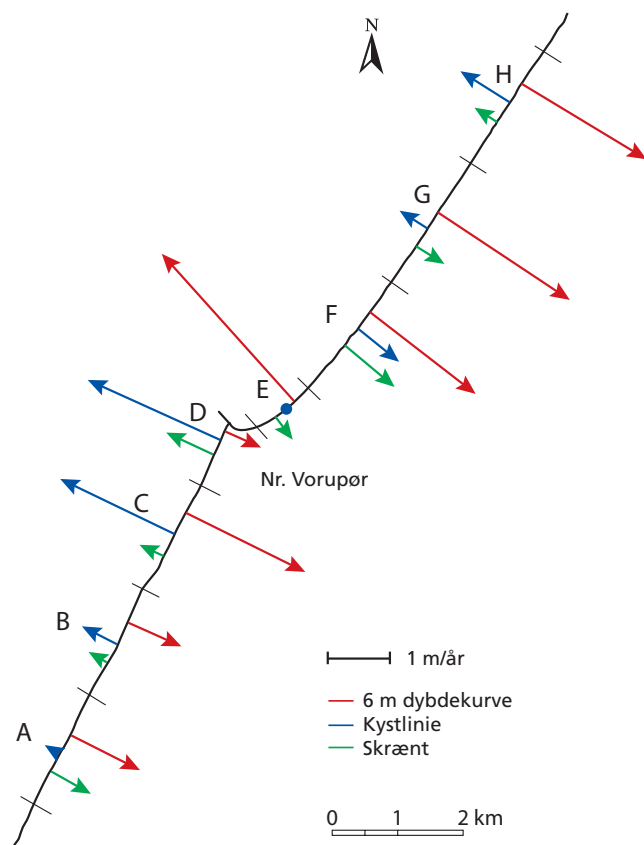
Fig. 2.1 Kystudviklingen omkring Nr. Vorupør siden 1972

Kystudviklingen nord og syd for molen er analyseret på grundlag af Kystdirektoratets profilmålinger siden 1876. På fig. 2.1 er den gennemsnitlige årlige flytning siden 1972 af skrænt, kystlinje og 6 m dybdekurve vist.

Det fremgår, at der syd for molen har været kystlinjefremrykning. Lige syd for molen er fremrykningen ca. 2 m om året, og den aftager mod syd. Kystlinjefremrykningen betyder, at skrænten på grund af fygning følger med frem. For 6 m dybdekurvens vedkommende er der en mindre tilbagerykning nogenlunde upåvirket af molen.

Lige nord for molen rykker kystlinje og skrænt tilbage med under 1 m om året. Når man kommer ca. 3 km nord for læmolen, begynder kystlinjen at rykke frem.

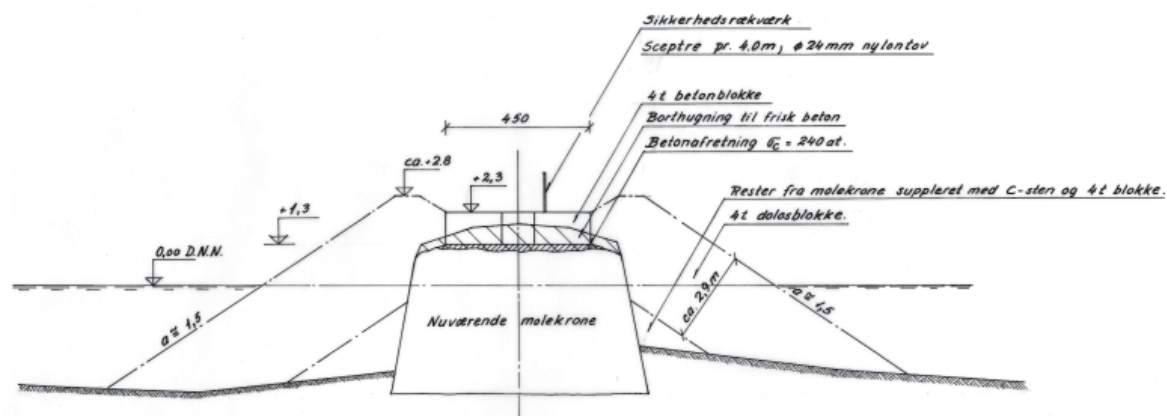
Fig. 3.2 Tværsnit af molen efter renoveringen i 1974-77.

I 1975-77 blev der gennemført en hovedstandsættelse af molen. Det øverste af betonkernen blev bortsprængt, og der blev i stedet opbygget en 4,5 m bred adgangsvej af 4 t betonblokke. Langs siderne af den oprindelige betonmole blev der etableret en kastning af 4 t dolosblokke, jfr. fig. 3.2. Træbroen fra stranden til selve molen blev erstattet med en bro af ståldragere, der hviler på 3 m tykke betonpiller. Med seks fag og et spænd på 13,4 m blev den nye bros længde ca. 81 m.

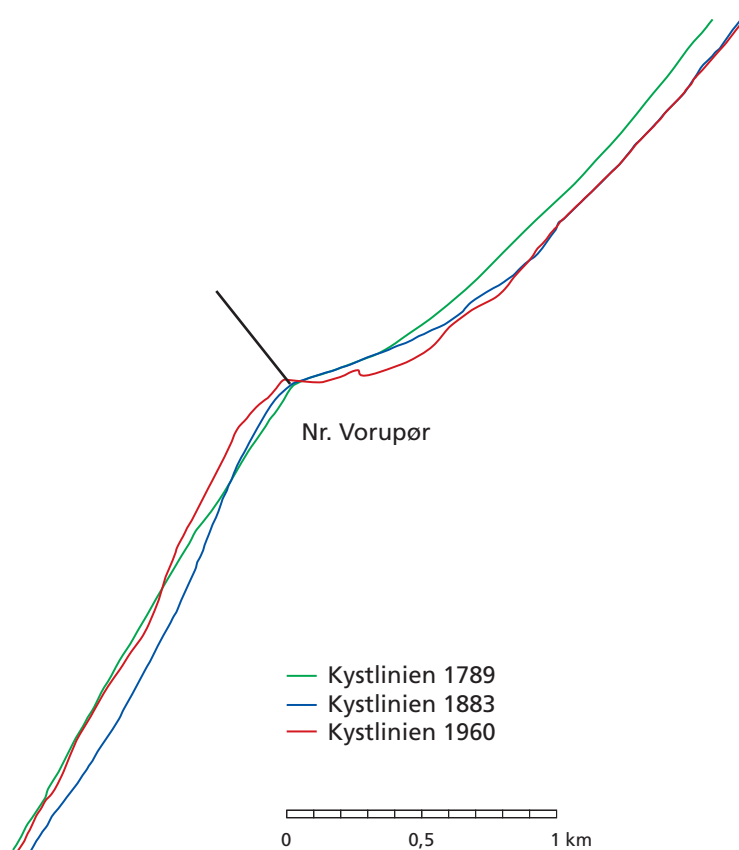
Fig 4.1 Kystlinjebeligheden i 1789, 1883 og 1960

I perioden 1789-1883 var læmolen endnu ikke bygget. Lige omkring pynten ligger kystlinjen fast. Længere mod syd er der sket en kystlinjetilbagerykning på ca. 100 m svarende til ca. 1 m/år. En tilbagerykning af samme størrelse ses nord for pynten.

I den efterfølgende periode fra 1883 til 1960 får læmolens færdiggørelse i 1911 indflydelse på kysttilbagerykningen. Syd for molen sker der en kystlinjefremrykning på 60 m umiddelbart sydfor stigende til 100 m fra 400 m til 2 km syd for molen. Kysttilbagerykning er således vendt til fremrykning på grund af molens sandsamlende effekt på dens luvside i forhold til den nordgående nettomaterialtransport.

Nordøst for molen sker der en kystlinjetilbagerykning i den samme periode på strækningen indtil ca. 1 km fra molen. Det er igen molen, der er årsagen. Sandet, som molen samler på luvsiden, mangler på læsiden, og dermed vil der ske kystlinjetilbagerykning.

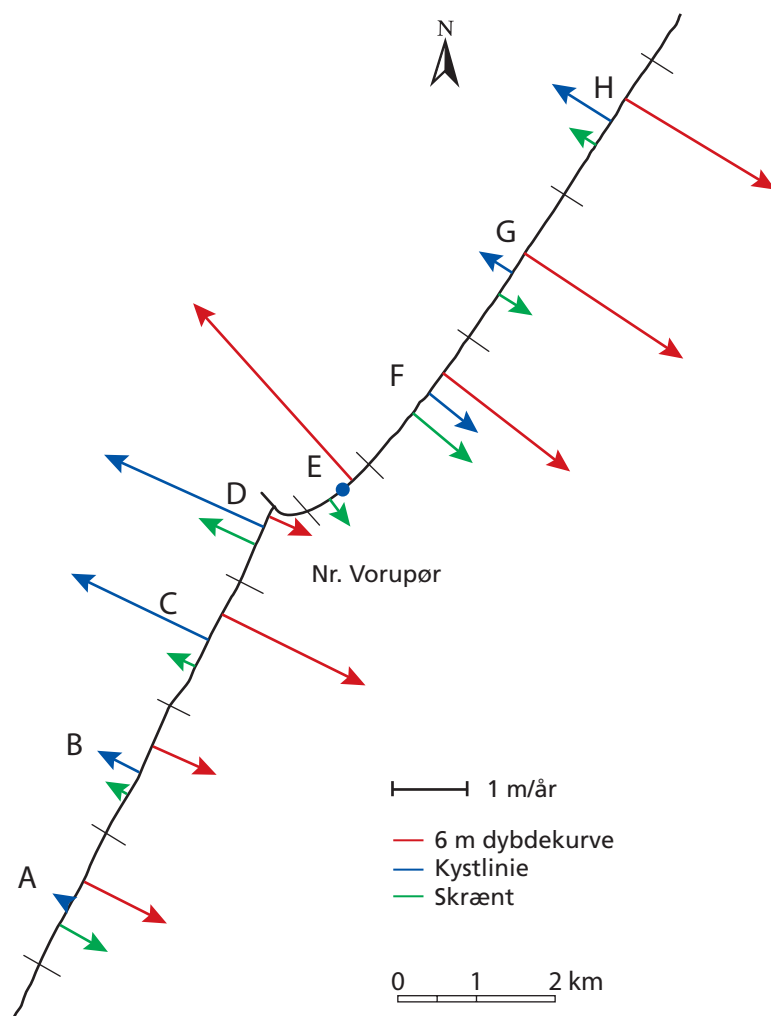
Fig. 4.3 Kystudviklingen omkring Nr. Vorupør

For overblikkets skyld er den årlige tilbagevækning for skrænt, kystlinje og 6 m dybdekurven også vist grafisk på fig. 4.3.

Det fremgår af tabel 4.1 og fig. 4.3, at der syd for molen i perioden siden 1972 har været kystlinjefremrykning. Lige syd for molen er fremrykningen ca. 2 m om året, og den aftager mod syd. Kystlinjefremrykningen betyder, at skrænten på grund af fygning følger med frem. For dybdekurvernes vedkommende er der en mindre tilbagerykning nogenlunde upåvirket af molen.

Lige nord for molen rykker kystlinje og skrænt tilbage med under 1 m om året. Længere mod nord på strækning G og H er der en mindre årlig kystlinjefremrykning. På strækningen nord for molen rykker dybdekurverne også generelt tilbage.

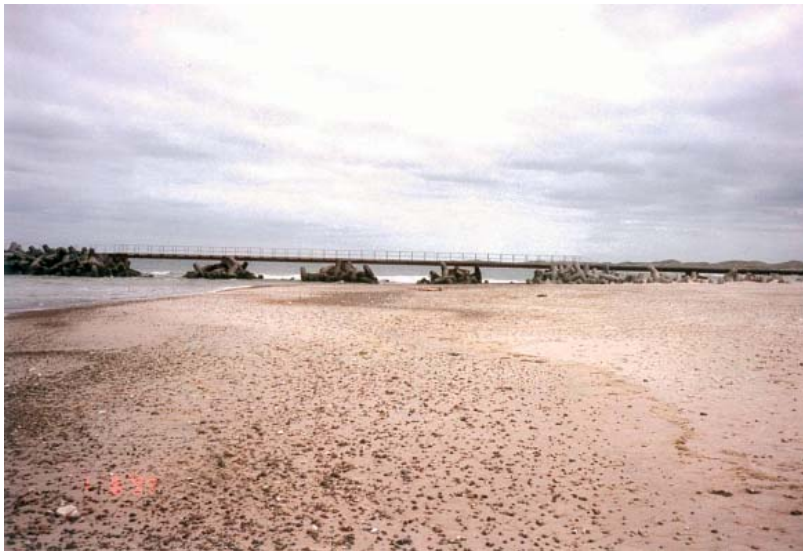
Fig. 4.4 Den åbne passage inden for molen i 1999 set fra syd

På fig. 4.4 ser man den åbne passage inden for molen i 1999. Åbningen var på dette tidspunkt ca. 50 m.

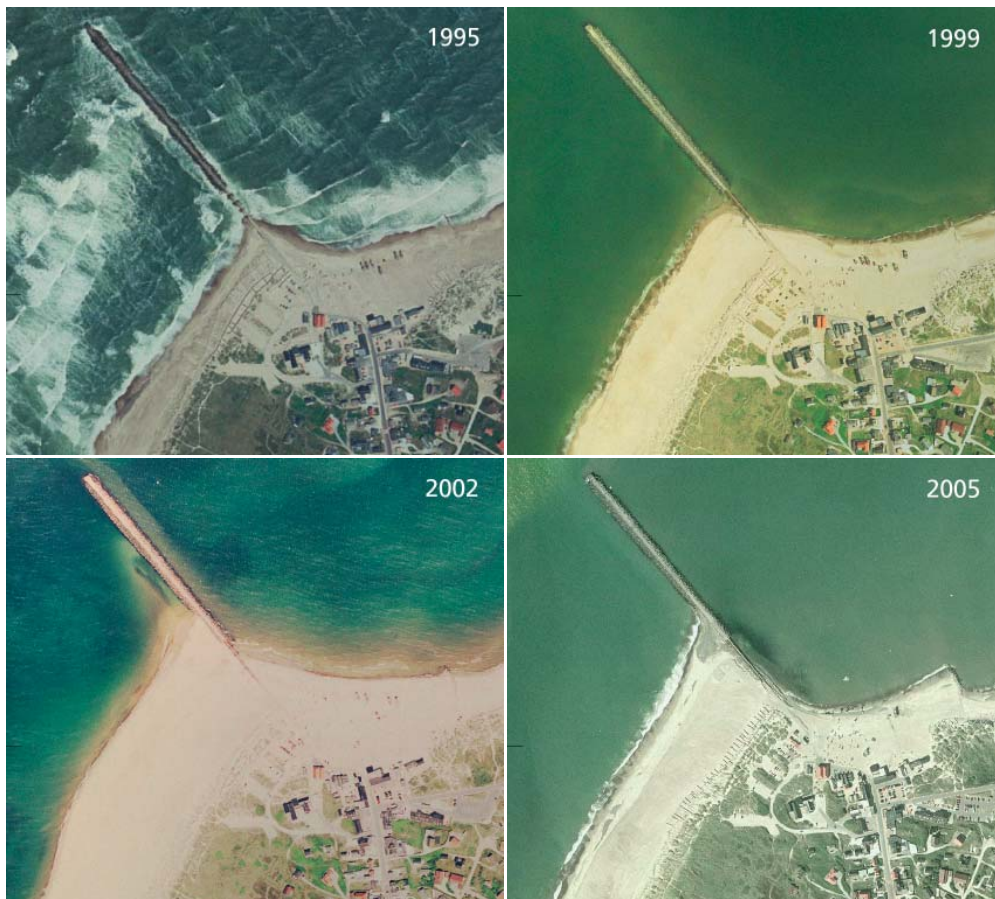
Fig. 4.5 Flyfotos af området omkring læmolen – 1995, 1999, 2002 og 2005

Af de viste flyfotos på fig. 4.5 fremgår det, at lukningen af hullet i molen er sket imellem 1999 og 2002. Tidligere i molens historie har åbningen ikke været lukket af sand. Hvad der nøjagtig har gjort, at molen er blevet lukket af sand omkring årtusindskiftet kan ikke afgøres med sikkerhed.

En del af forklaringen kan være, at åbningen i molen kun er ca. 50 m, hvor den tidligere har været større. Ændringen er imidlertid sket så langt tilbage som i 1981-82, så det er formentlig ikke hele forklaringen.

En anden del af forklaringen kan være, at det er en speciel kombination af vejrforhold igennem en længere periode, der er årsagen. Af arkivoplysninger fremgår det, at i vinterperioder med østenvind kan der aflejres meget sand i hjørnet på molens nordside. Hvis så de mere normale vejrforhold med bølger og strøm fra sydvest ikke hurtigt får hul igennem, begynder sandet også at aflejres i hjørnet på sydsiden af molen.

Det fremgår af flyfotoet fra 2005, at sandaflejringen syd for molen er meget bred og når ca. 50 m uden for åbningen. Siden er bredden forøget, så aflejringen nu når ud til ca. 100 m vest for åbningen.

På fotoet fra 2005 kan man i øvrigt også se, at lukningen af passagen inden for molen har medført et mere udpræget læsideforløb af kystlinjen både umiddelbart øst for læmolen og øst for høfden "Prøven".

Hvis der skal skabes permanent sandpassage igen, er man nødt til at fjerne en stor mængde sand med maskiner. Det skønnes, at sandet skal fjernes til en afstand på ca. 800 m fra molen, så man får et kystlinjeforløb som på flyfotoet fra 1995, se fig. 4.5. Det betyder flytning af en sandmængde på ca. 200.000 m<sup>3</sup>. Mængden kan ikke være på landingspladsen, så størstedelen må transporteres til stranden nord for landingspladsen, hvor der er skrænterosion. Udgiften vil være ca. 6,5 mio. kr. Selv med denne løsning kan det ikke udelukkes, at åbningen lukkes igen på et tidspunkt. En egentlig lukning vil formentlig kunne undgås ved at fjerne en mindre sandmængde, når man kan se, at en lukning kan være på vej.

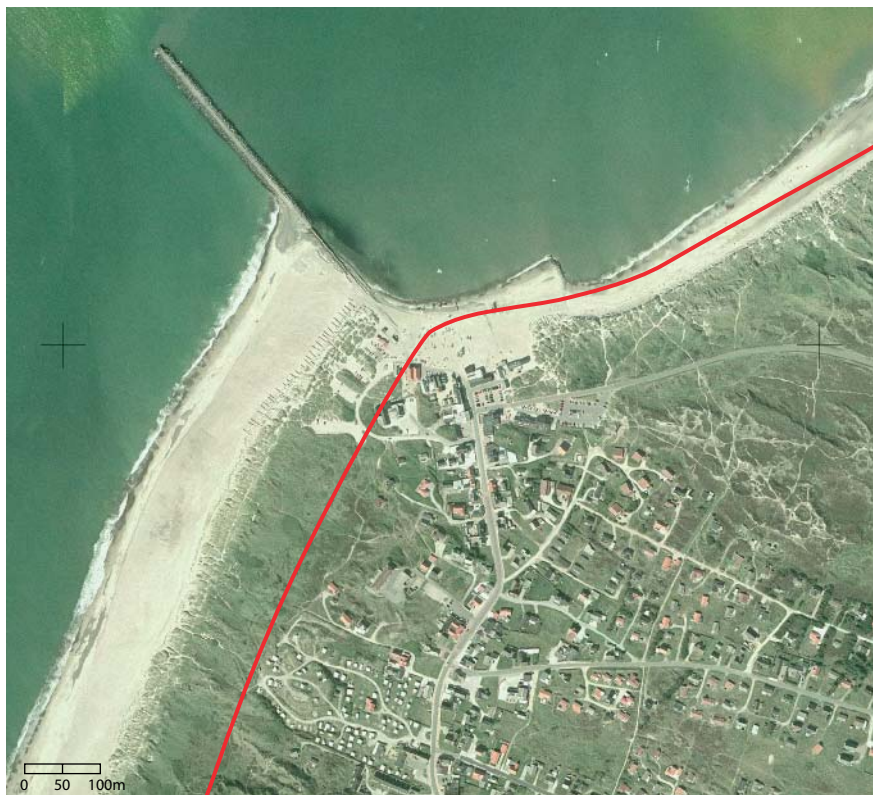
Fig. 5.1 Skønnet beliggenhed af skræntkanten om ca. 20 år, hvis læmolen fjernes

En fjernelse af molen vil have stor betydning for beliggenheden af kystlinje og skrænt sydfor. Det fremgår af tegn. nr. 4.3 og 4.4, at molens bygning i 1904-11 har betydet en kystlinjefremrykning på 80-100 m på delstrækning C og D. Hvis molen fjernes, vil det nuværende kystlinjeforløb i løbet af en årrække vende tilbage til formen før molens bygning. På grundlag af en matematisk modellering af konsekvenserne af en fjernelse af Løkken læmole vurderes tilbageflytningen syd for læmolen i Nr. Vorupør at foregå i løbet af ca. 20 år. På fig. 5.1 er den fremtidige beliggenhed af skræntkanten vist. Det fremgår, at fjernelse af læmolen vil have drastiske konsekvenser for den vestlige del af byen.
