# Forsvarsministeriet Ejendomsstyrelse Bagenkop Kystsikring

## Supplerende oplysninger til Kystdirektoratet

# Viborg Ingeniørerne, Bagenkop Kystsikring

## Erosionsvurdering v. realiseringen af kystsikringen ved Føllesbjerg Marineudkigsstation

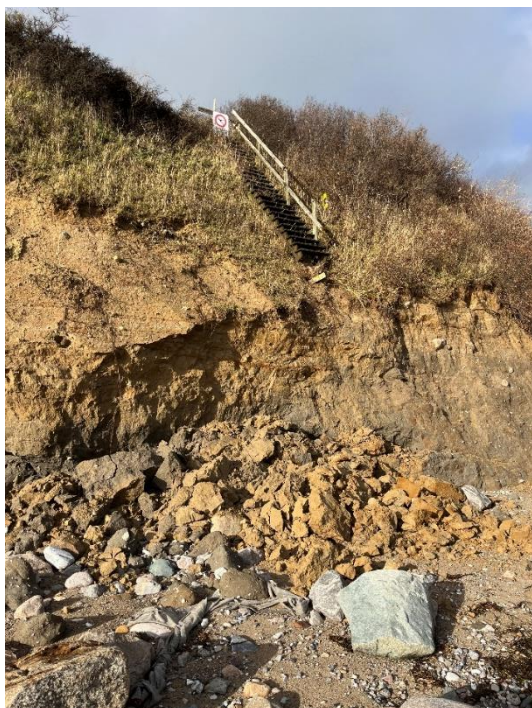
Kystsikringen udføres for at undgå yderligere erosion af skrænten, og for at sikre de eksisterende konstruktioner mod fremtidige skader. På den nordlige ende af skrænten går en træ- og ståltrappe ned til stranden (se Figur 4 og Figur 5). Trappen nedbrydes i forbindelse med anlægsarbejdet og trappen ønskes på nuværende tidspunkt ikke udskiftet.

**Figur 5** - Den eksisterende ståltrappe d. 15-11-2023

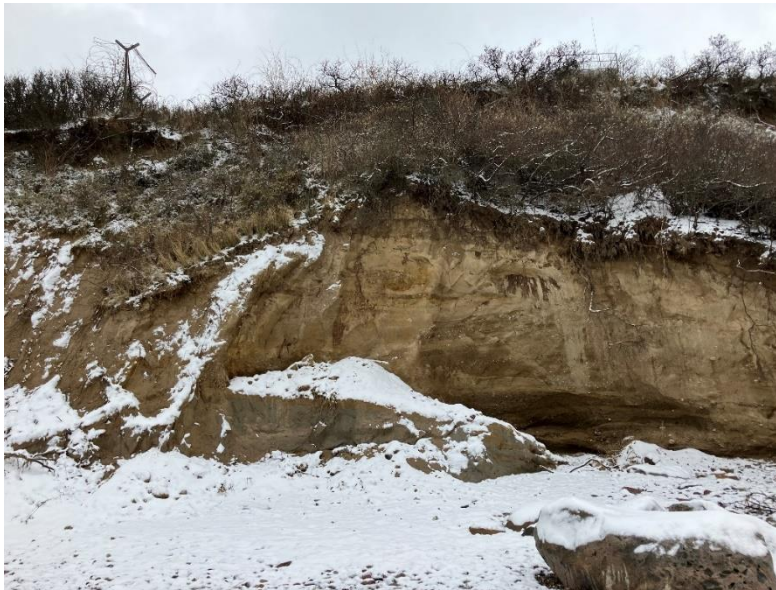
*Kystskrænten var præget af erosion og friske skred. Det vurderes, at skræntfoden flere steder er eroderet 3-4 m tilbage. Enkelte steder sås yderligere hulrum ind i skrænten, 1-2 m dybe.*

*Erosionen er værst i den sydlige ende af området, hvor der stedvist var lodrette jordflader op til ca. 4-5 m høje (figur 2).*

**Figur 10** - Skred med hulrum i den sydlige ende af området. Skrænten består af sand.

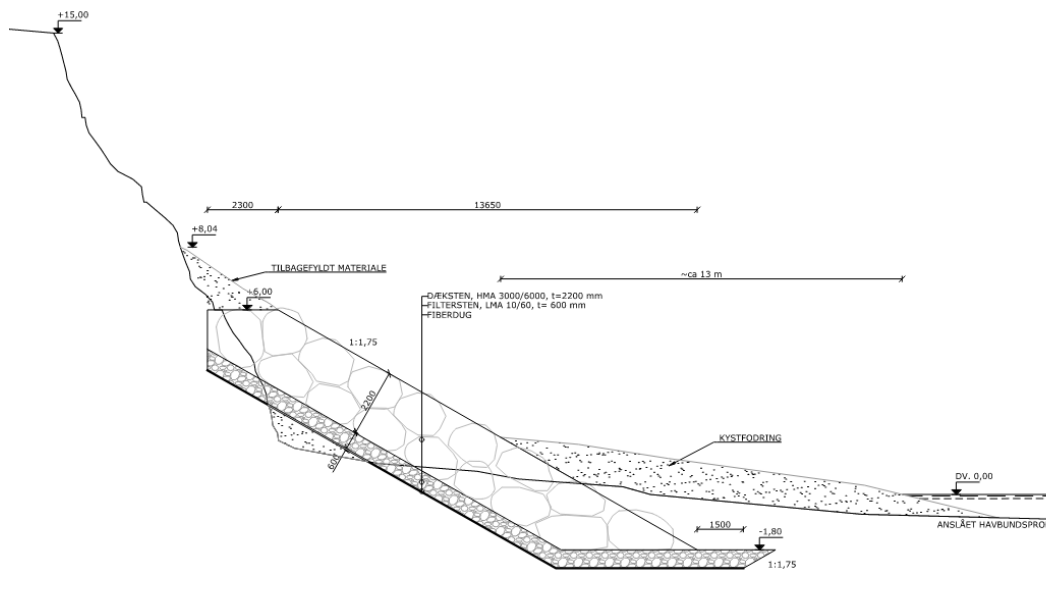
**Figur 11** - Principisnit for kystsikring (Tegn. 10110-030-13)

Kystfodringen skal bestå af det overskydende opgravede materiale, og tilført af samme type, som det naturligt fremkommende materiale. Materialet udlægges jævnt foran den nye stenskråning. Opbygningen af den fremtidige kystsikring fremgår af nedenstående principsnit.

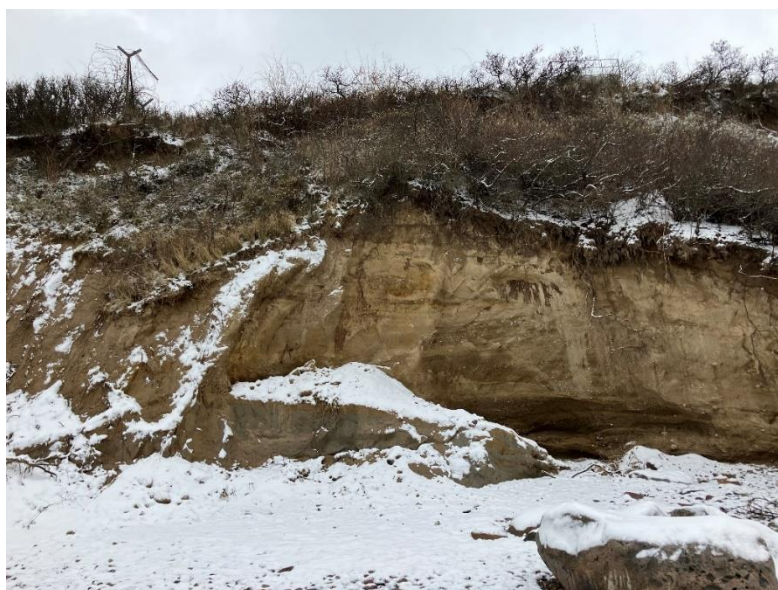
*Kystskrænten var præget af erosion og friske skred. Det vurderes, at skræntfoden flere steder er eroderet 3-4 m tilbage. Enkelte steder sås yderligere hulrum ind i skrænten, 1-2 m dybe.*

*Erosionen er værst i den sydlige ende af området, hvor der stedvist var lodrette jordflader op til ca. 4-5 m høje (figur 2).*

**Figur 4** - Skred med hulrum i den sydlige ende af området. Skrænten består af sand.

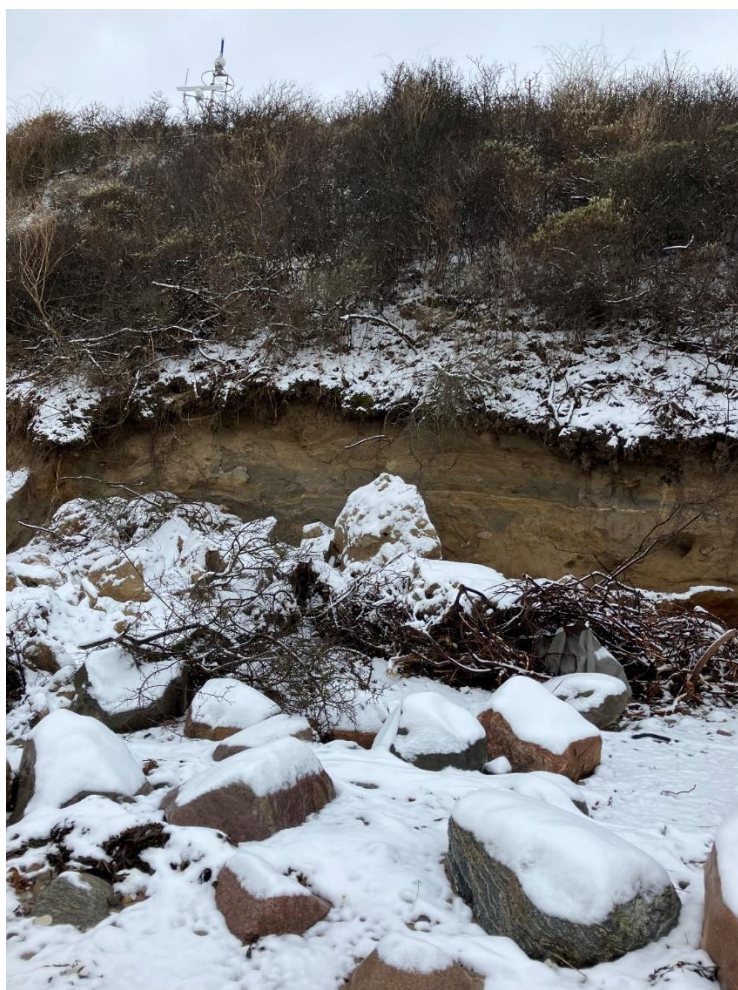
*Ud for bygningen, hvor skrænten består af ler, var skreddene mindre, typisk 1-2 m (figur 3).*

**Figur 5** - Skred ud for bygning. Skrænten består af ler.

Erosionen er værst, hvor aflejringerne er mest sandede, mod syd og nord i området. Ud for bygningen består skrænten af moræneler og der er kun mindre skred.
