Thyborøn Kanal 2009

December 2011

Rapport	Thyborøn Kanal 2009
Forfattere	Søren Bjerre Knudsen Carlo Sørensen Holger Toxvig Signe M. Ingvarsdén
Nøgleord	Thyborøn Kanal, opmåling, høfder, hydrografi, bathymetri, vandstande, morfologi, tværsnitsareal, vandføring, pejleplaner, sedimenttransport
Distribution	www.kyst.dk , Transportministeriet, www.dab.dk/anmeld.asp
Refereres som	Knudsen, S.B., Sørensen, C., Toxvig Madsen, H. og Ingvarsdén, S.M., 2011. Thyborøn Kanal 2009 – Teknisk rapport. Kystdirektoratet.

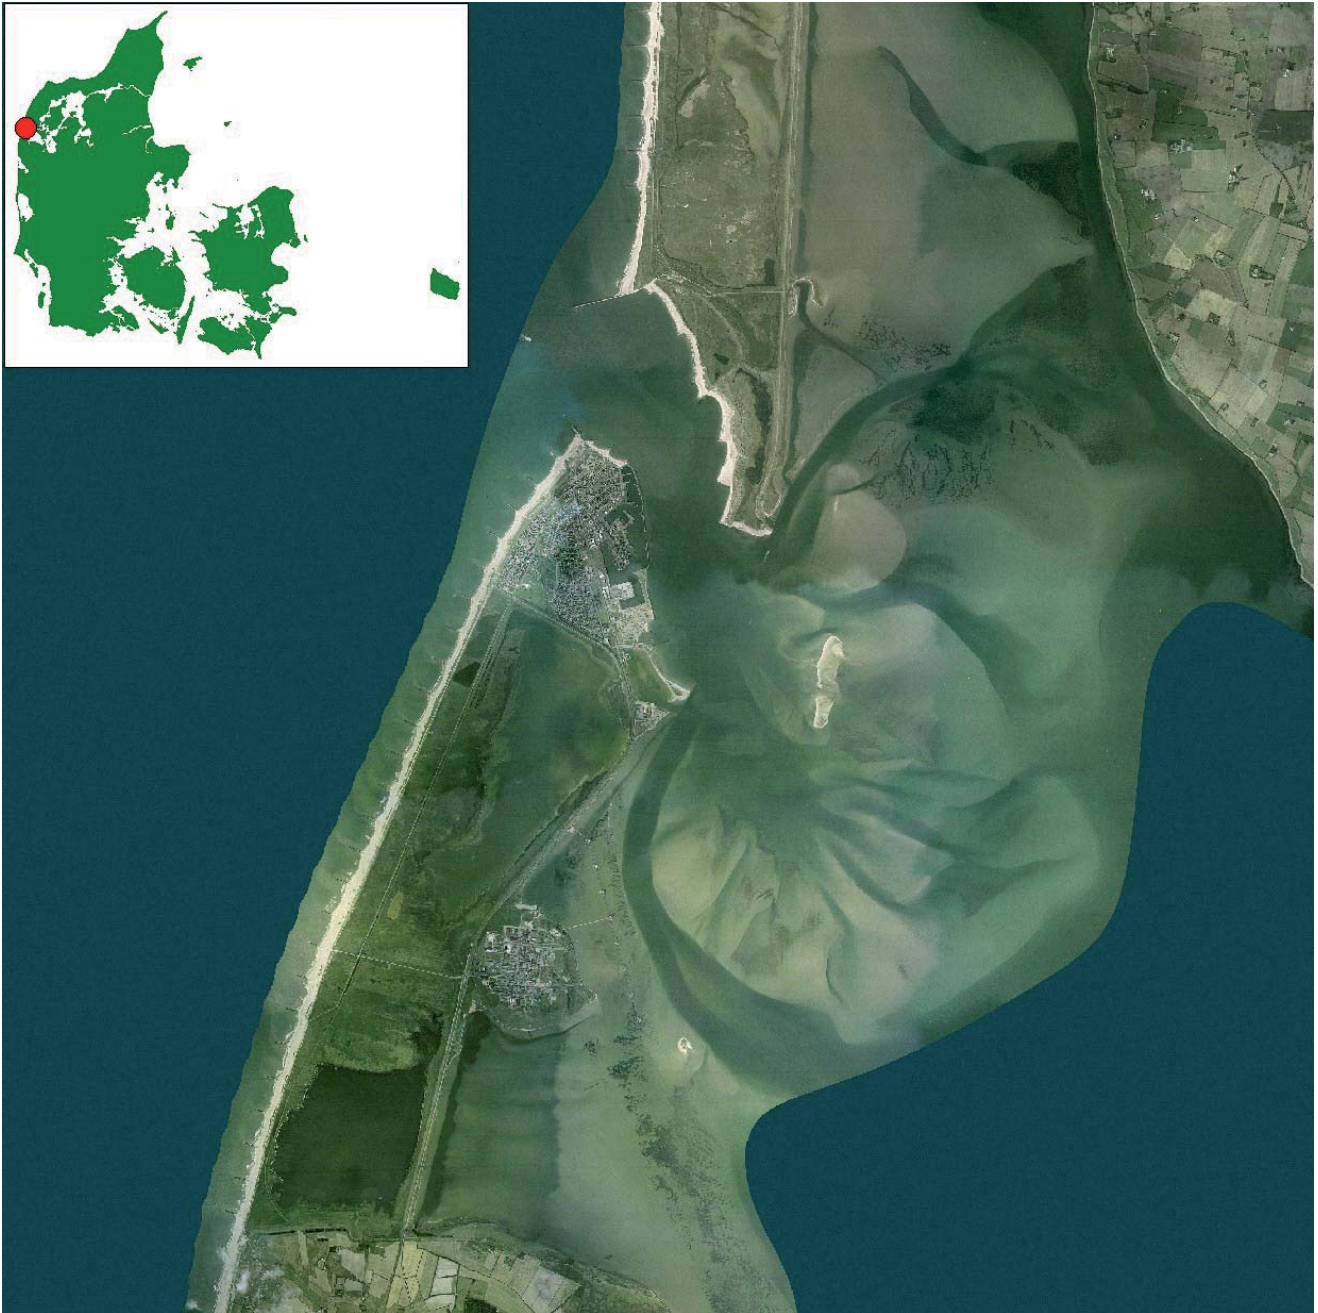
Figur 1. Undersøgelsesområdet omkring Thyborøn Kanal.

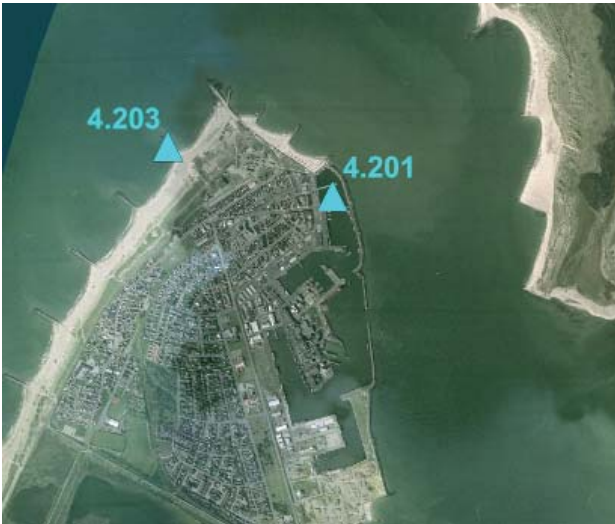
Figur 2. Placeringen af de to permanente vandstandsmålere ved Thyborøn

Udviklingen i vinden undersøges tillige, idet vinden er bestemmende for både bølge- og vandstandsgenerering omkring Thyborøn Kanal og dermed også for materialetransporten. Der er registreret vandstande i Thyborøn Havn (måler nr. 4201) siden 1931 og i havet ved hofde 58 (måler nr. 4203) siden 1975, Figur 2.

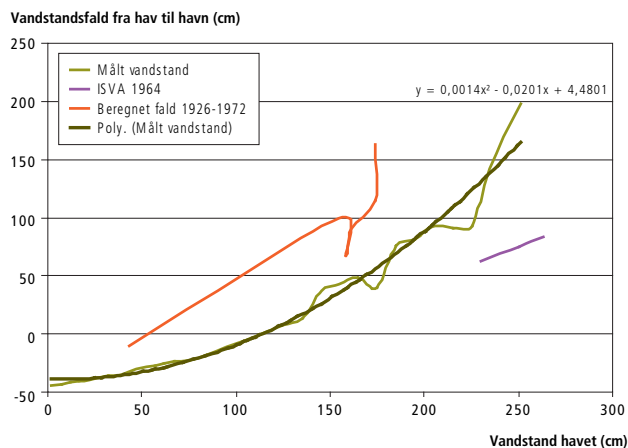
Figur 6. Målte og beregnede forskelle i vandstande i Thyborøn Kanal mellem Thyborøn Havn og Vesterhavet, jf. tekst for forklaring.

I KI (1975) er vandspejlsfaldet i selve kanalen beregnet for en vandstand på ca. 43 cm og ca. 174 cm DNN. Vandspejlsfaldet er henholdsvis 16 cm og 76 cm. På grundlag af KDI's målinger fra 1977 til 2009 er det gennemsnitlige fald i vandstanden mellem Vesterhavet og Thyborøn Havn beregnet for en række daglige maksimale vandstande, Figur 6.

Heraf fremgår, at en havvandstand på 36 cm DVR90 kun giver et fald på 6 cm, mens faldet i perioden 1950 til 1972 er beregnet til 14-16 cm. De beregnede fald i perioden 1926-1972 fra KI (1975) er sandsynligvis korrekte, da tværsnittet var væsentligt mindre end det gennemsnitlige tværsnit i perioden 1974 til 2008.

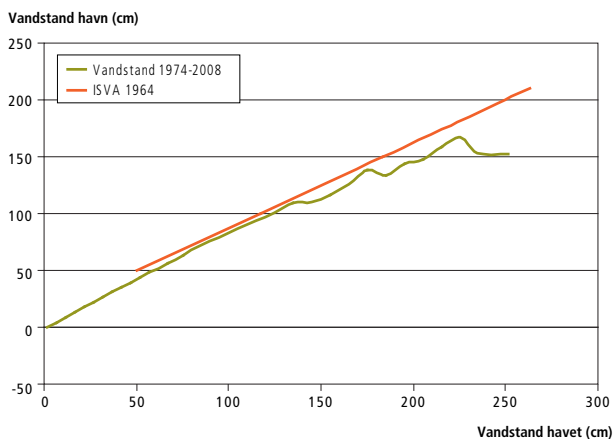
Figur 7. Sammenligning af udvalgte målte (grønt) og tidligere beregnede (rødt) sæt af vandstande fra Vesterhavet og Thyborøn Havn.

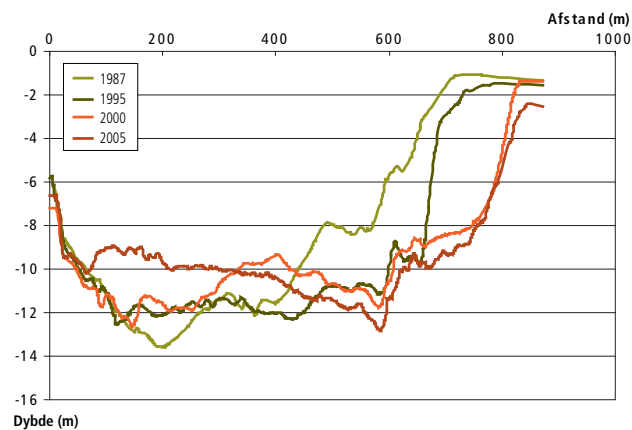
Figur 14. Tværsnit i en linje fra hofde 65 mod vest (D2) for 4 opmålinger mellem 1987 og 2005.

En tilsvarende udvikling i perioden 1987 til 2005 ses af Figur 14, der er målt fra hofde 65 mod vest svarende til en nord-kordinat på 628440. Tværsnittet (D2) er næsten identisk med tværsnit D, jf. nedenfor, og linje 99051000.

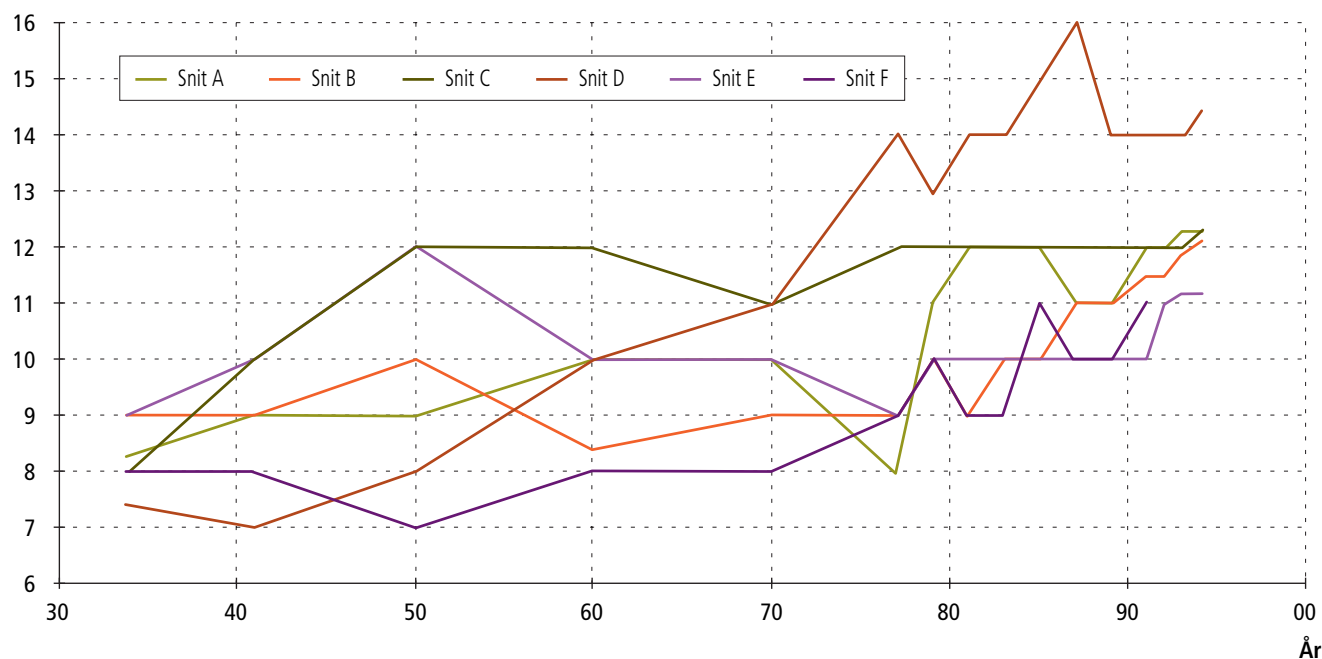
Figur 16. Udvikling i tværsnitsareal (a) og maksimal dybde (b) for 6 linjer A-F i Thyborøn Kanal i perioden 1934-1994 (Fra Kl, 1999).

KI (1999) viser, at alle undersøgte tværsnit A, B, C, D, E og F i Thyborøn Kanal vokser i perioden 1934-1994, jf. Figurene 15 og 16. Tidligere er tværsnittenes relative areal beregnet, idet arealet under en given kote beregnes. Det har desværre ikke været muligt at rekonstruere disse ældre tværsnit for en fuldstændig opdatering. Ses imidlertid på tværsnittet D2, viser beregninger, at tværsnitsarealet i perioden 1987-2005 er øget fra 6900 m² til 8200 m².

Af Figur 16 ses, at arealet af tværsnit D er øget med ca. 2000 m² i perioden 1934-1987. Det betyder, at tværsnitsarealet ud for hofde 65 er vokset fra ca. 4900 m³ til ca. 8200 m³ fra 1934 til 2005, svarende til en forøgelse på 67 %. Af Figur 14 ses, som for Tegning 6, at løbets dybeste sted er flyttet ca. 400 m mod øst, mens de østlige dybdekurver mellem 4 og 8 m er flyttet ca. 200 m mod øst. I den vestlige del af løbet ses en kraftig aflejring.

Samtidig ses en generel øgning af dybderne i kanalen, Figur 16 b). Mest markant er tværsnit D, hvor dybden siden midten af 1970'erne har været over 13 meter, mens den for de øvrige snit ligger mellem 10 m og 12 m de senere år.

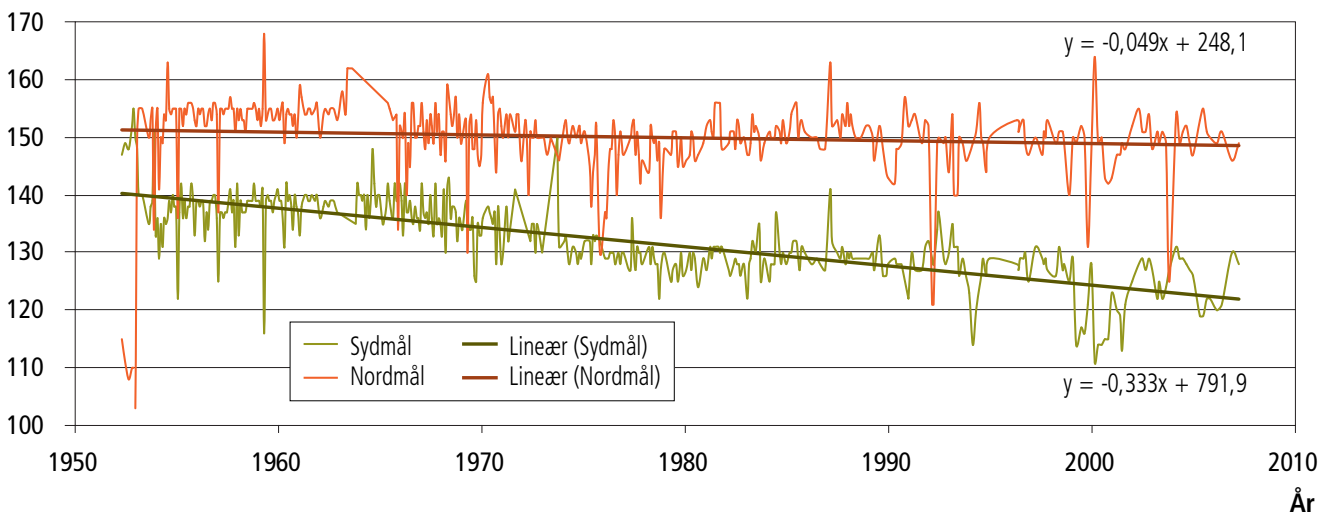
Figur 22. Høfde 60, vestsiden af kanalen. Høfde målinger.

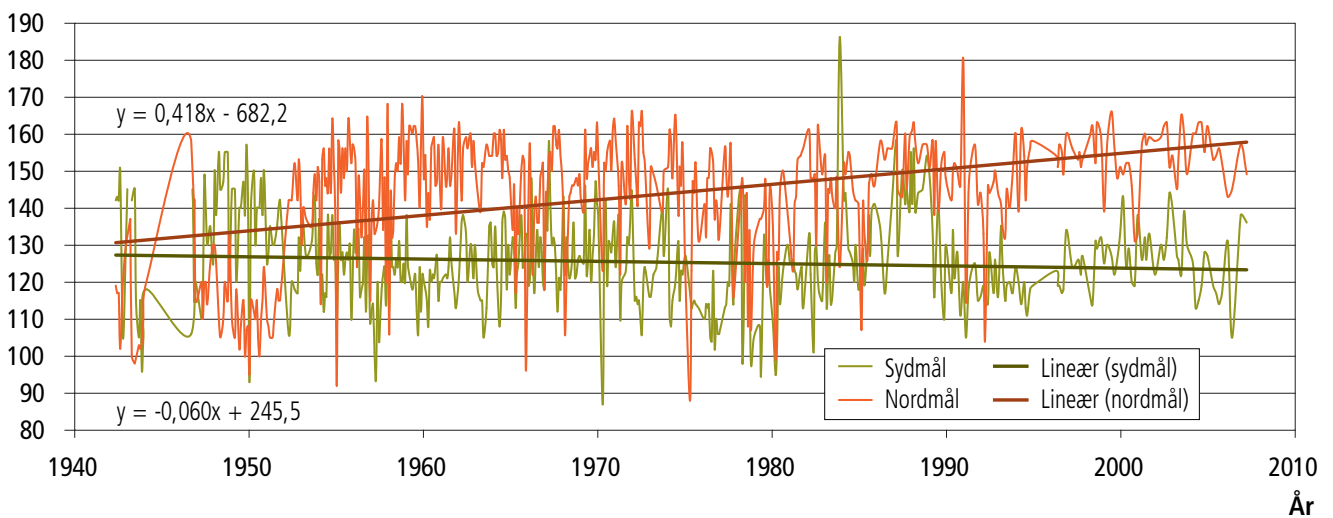
Figur 23. Høfde 61, vestsiden af kanalen. Høfde målinger.

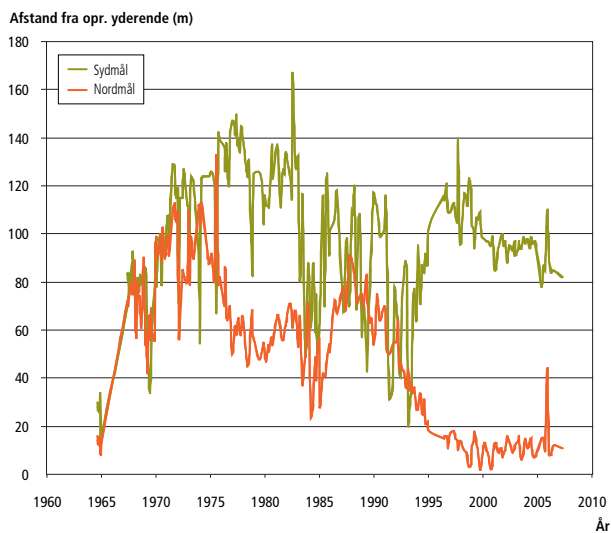
Figur 28. Høfde 67, østsiden af kanalen. Høfde målinger.

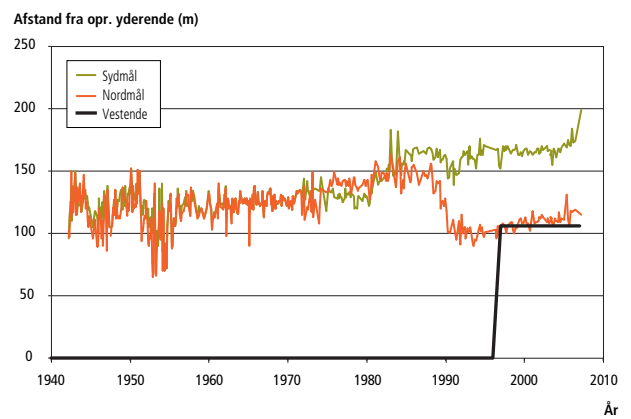
Figur 31. Høfde 70, østsiden af kanalen. Høfde målinger.

Det fremgår ikke af høfdejournalerne, om høfderne 69-71 gradvis er forfaldet eller pludselig er afkortet, hvorfor det er vanskeligt at tolke udviklingen. Det formodes, at der er fejl i placering af vestenden i høfde 69, og målingerne fra høfde 70 og 71 viser, at kystlinjen rykker tilbage, når høfden afkortes, og at placeringen af kystlinjen tilsyneladende er stabil, når høfdens længde opretholdes.

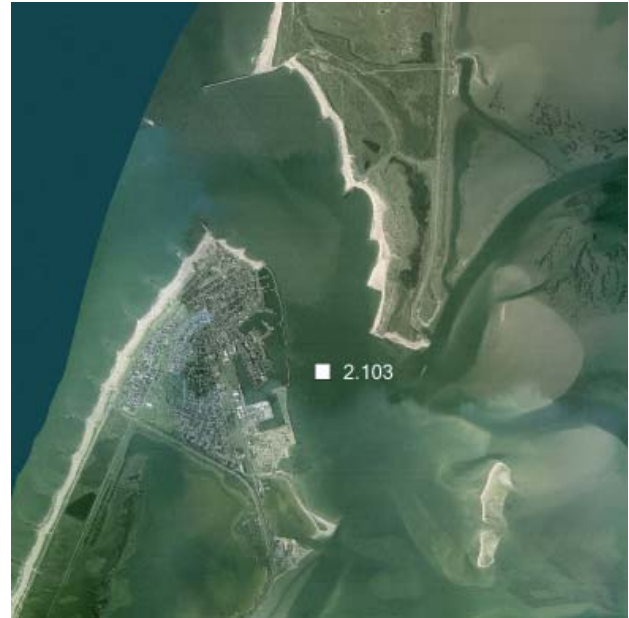
Figur 33. Placeringen af strømmåler (2.103) i Thyborøn Kanal.

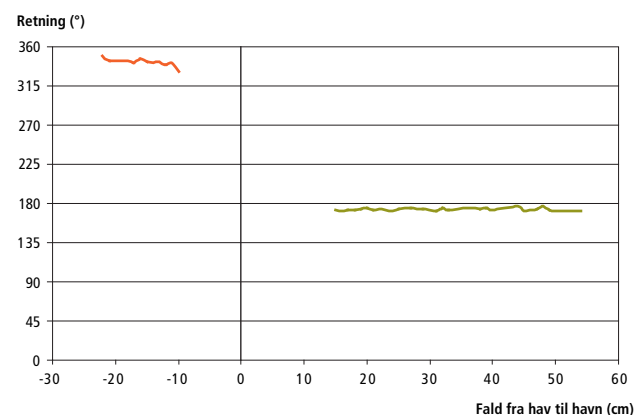
Figur 35. Strømreretning i Thyborøn Kanal som funktion af vandstands-forskel mellem hav og havn.

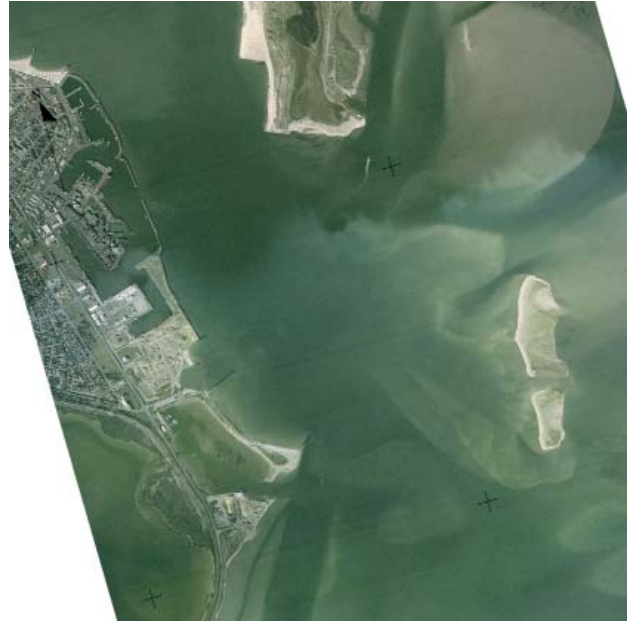
Figur 41. Foto, Thyborøn Kanal, 2005.

På det seneste foto fra 2005 er det tydeligt, at Gåseholmløbet har fundet et nyt udløb umiddelbart syd for hofde 65, Figur 41.

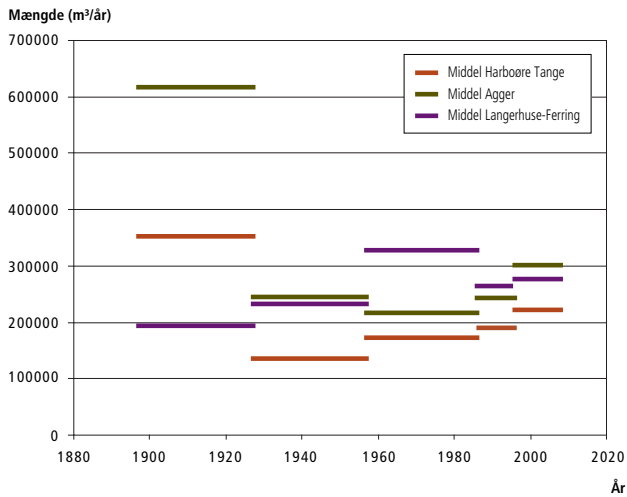
Figur 45. Gennemsnitlig transport af sand til Thyborøn Kanal fra tre vestkyststrækninger: Agger Tange hhv. Harboøre Tange og Langerhuse-Ferring. Transporten er opdelt i 5 delperioder mellem 1897 og 2008.

For at reducere bidraget fra måleøjagtigheder er sandtransporten fra de 3 delstrækninger og ind i Thyborøn Kanal opdelt i 5 perioder 1897-1927, 1927-1957, 1957-1986, 1986-1996 og 1996-2008, Figur 45.

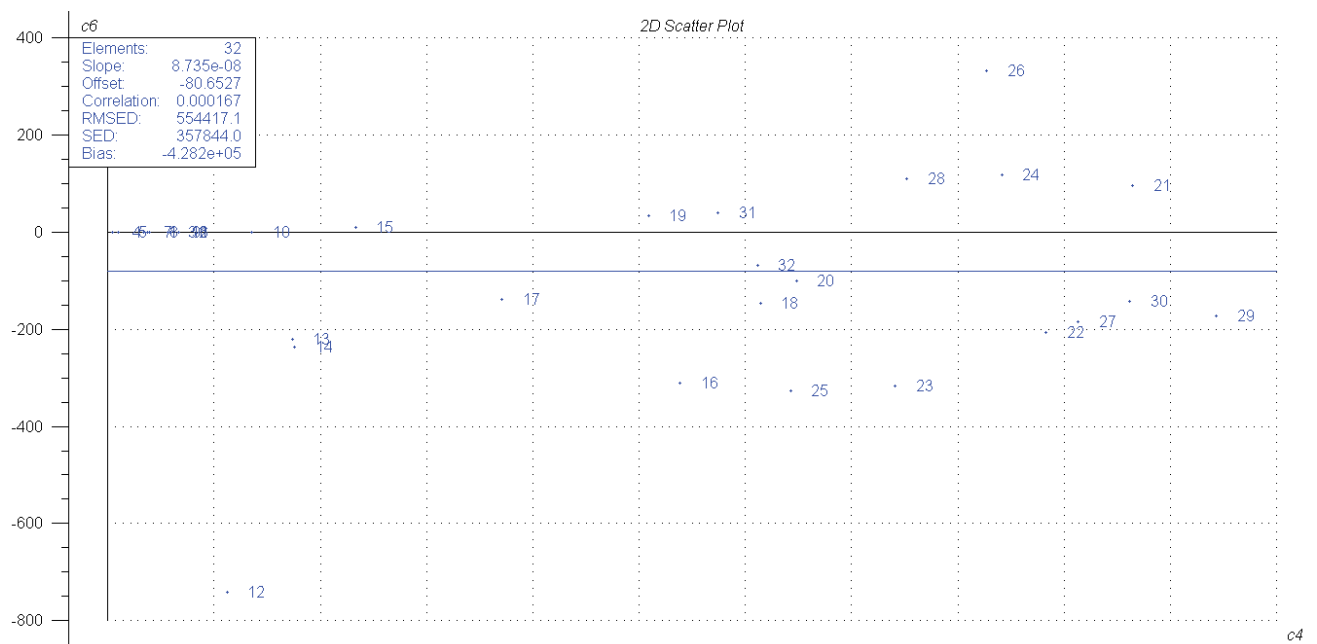
Figur 46. Scatterplot, der viser, at der ikke er sammenhæng mellem fodringsmængder på Harboøre Tange og erosion ved Svanholm, jf. tekst

Erosionen af Svanholm kan beregnes på flere måder. Undersøgelser viser, at Svanholm er stabil eller vokser indtil 1983, hvorefter Svanholm forsvinder på få år. Længden af Svanholm og 8 m kurven i et tværsnit syd for høfde 65 har været overvejet som beskrivende parameter, men valget er faldet på erosionen beregnet på grundlag af den lokale måling af Svanholm. Erosionen beregnes fra linje 50000 til linje 50900 i afstande fra 800 m til 1500 m under kote -1 m. Den årlige fodring fra vestkystlinje 4210 til linje 4520 er sammenlignet med erosionen i dette område, Figur 46. Figuren viser, år for år, sammenhængen mellem fodring på Harboøre Tange og den årlige erosion. Afbildningen af datasættene er tilfældig, og der er således ingen korrelation mellem fodringerne på Harboøre Tange og erosionen ved Svanholm. Det samme er tilfældet med korrelationen mellem fodringen på Agger Tange og erosionen af Svanholm (ikke afbildet).

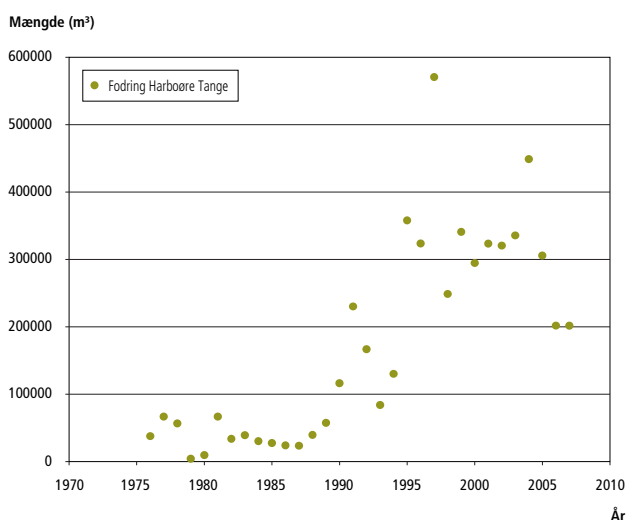
Figur 47. Sandfodring på Harboøre Tange (linje 4210–4520).

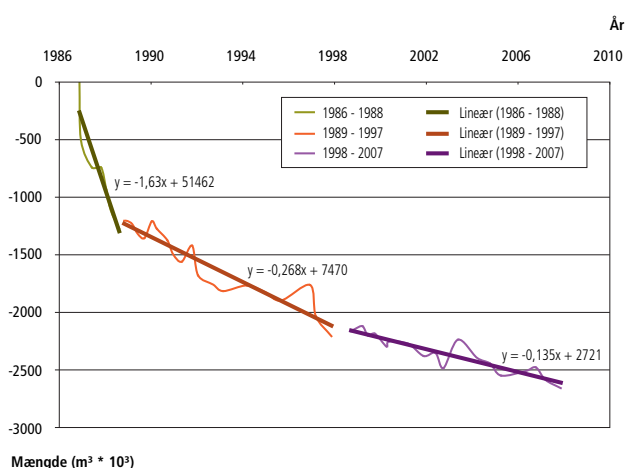
Figur 48. Udvikling i erosionsmængder ved Svanholm, 1986–2008, samt de gennemsnitlige rater i tre perioder, jf. tekst.

Erosionen af Svanholm er begyndt, eller forstærket, ved indvinding af sand i Thyborøn Kanal, og den største erosion foregår i perioden fra 1986 til 1988, samtidig med at der indvindes sand. Det er dog tydeligt, at erosionen af Svanholm fortsætter efter, at indvinding ophører i 1991. Forklaringen på den fortsatte erosion er, at Thyborøn Kanal er flyttet 300 m mod øst, og Gåseholmsløb er flyttet 800 m mod nord fra 1983 til 2005. Flytningen af Gåseholmsløb, og i mindre grad Langholmløb, betyder, at forholdene fra før 1983 ikke gendannes, selvom indvindingen af sand i kanalen er ophørt. Ændringerne omkring Svanholm betragtes som irreversible. Det er teoretisk muligt at genskabe forholdene fra før 1983, men økonomisk anses det for urealistisk.
