# Risikoanalyse af Ribe Kog

- basisår 2002

**Kystdirektoratet**  
Danish Coastal Authority

**Juni 2006**

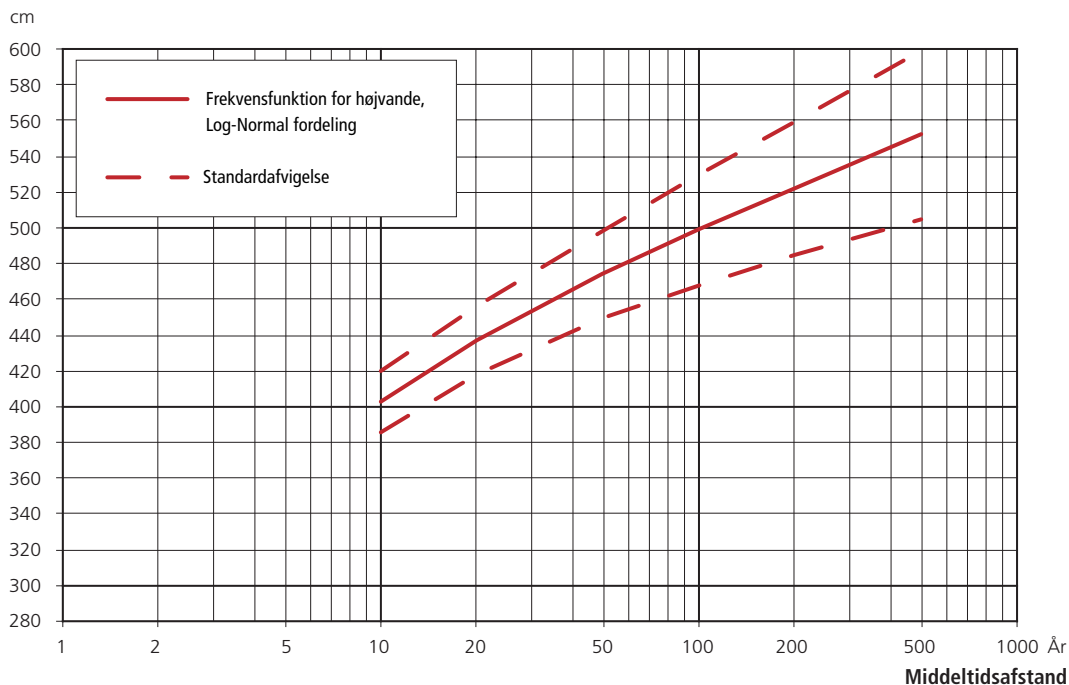
Vadehavet ud for Ribe er et havområde præget af et kraftigt tidevand og meget høje stormfloder. Ekstremvandstandsstatistikken ved Ribe Kammerluse er angivet i Figur 2.4. Vandstandens hyppighed er karakteriseret ved den såkaldte middeltidsafstand. Middeltidsafstanden udtrykker hvor mange år, der i middel hengår mellem at den pågældende vandstand nås eller overskrides. Station Ribe har landets højeste 100 års vandstand på 499 (cm DVR90), ref. /5/. Med fordelingsparametrene i ref. /5/ er gentagelsesperioden for en vilkårlig ekstremvandstand fastlagt.

Ekstremvandstandsstatistikken for Ribe er bestemt under hensyntagen til det middelvandspejl, der herskede i 1990. Stationen er påvirket af en historisk relativ vandstandsstigning på 12 cm i perioden 1891 og til 1990, ref. /5/. Denne vandstandsstigning forudsættes at fortsætte i perioden 1990 og til 2002, som er basisår for risikoanalysen.

Figur 2.4 Ekstremvandstandsstatistik for Ribe Kammersluse, ref. /5/.

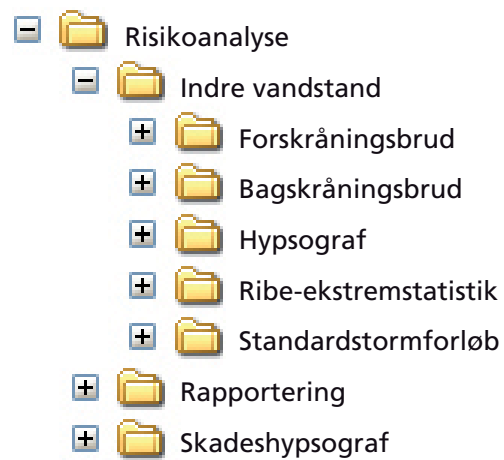
Risikoanalysens datamateriale, beregninger og analyser er samlet på vedlagte project CD. Data, beregninger og analyser er organiseret som MS Excel regneark, tekstfiler og grafik i datastrukturen i Figur 5.1.

Figur 5.1 Datastruktur for data og analyser der ligger til grund for "Risikoanalyse af Ribe kog".
