# **BILAG 14**

## **SKRIVEBORDS- OG FELTKORTLÆGNING AF NATURTYPER OG ARTER**

Lodbjerg-Nymindesø

I dette bilag findes baggrundsdata, der er indhentet ved skrivebordskortlægningen, og indsamlet feltdata til miljøkonsekvensvurdering af den planlagte kystbeskyttelse på strækningen Lodbjerg – Nymindegab.

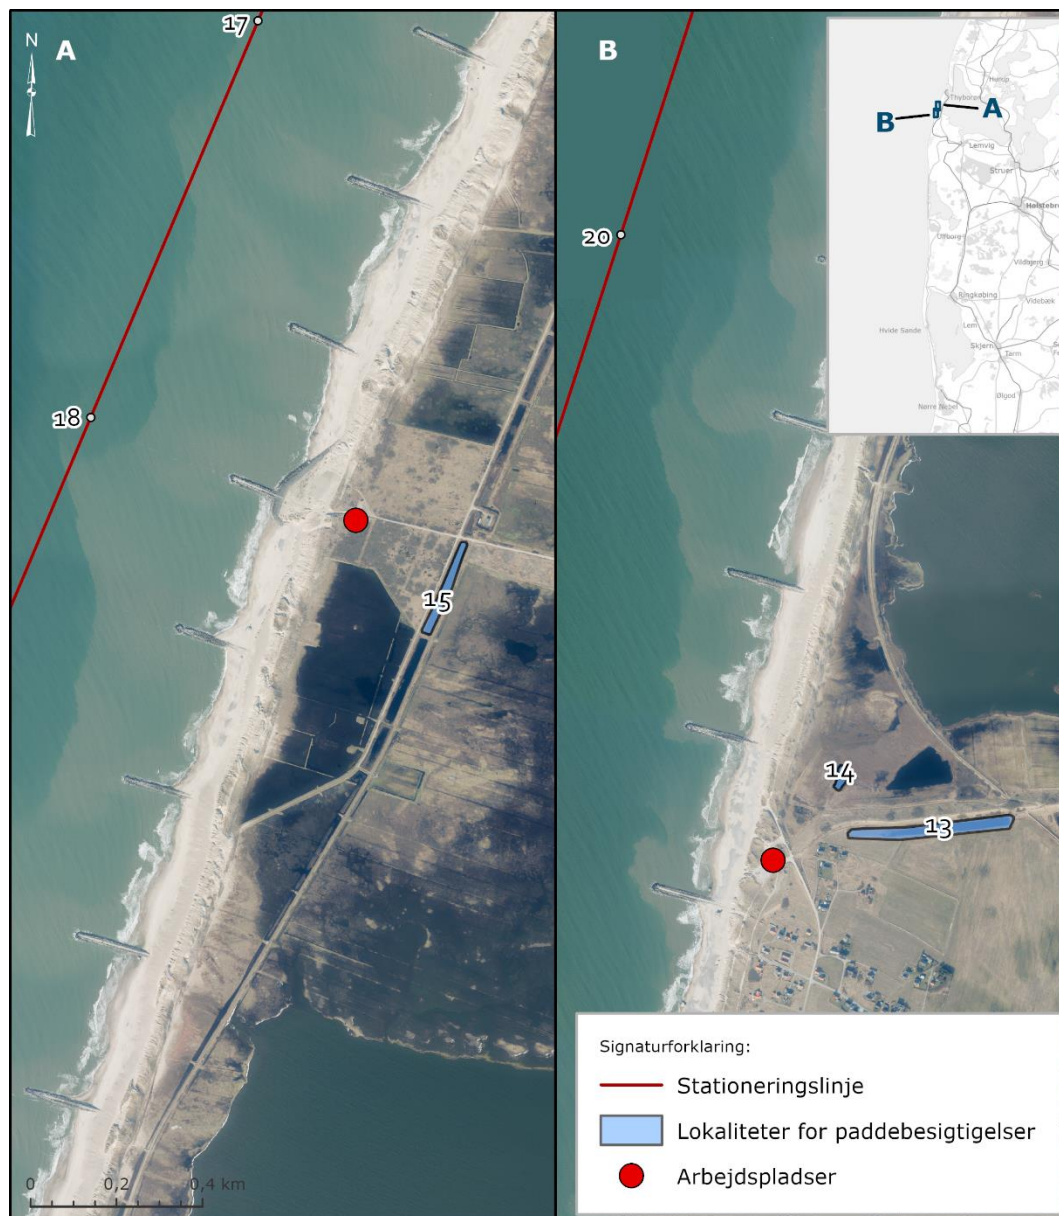
Figur 2-2. Oversigt over søer hvor der er lavet paddebesigtigelser. Her vises lokaliteterne 15-13.

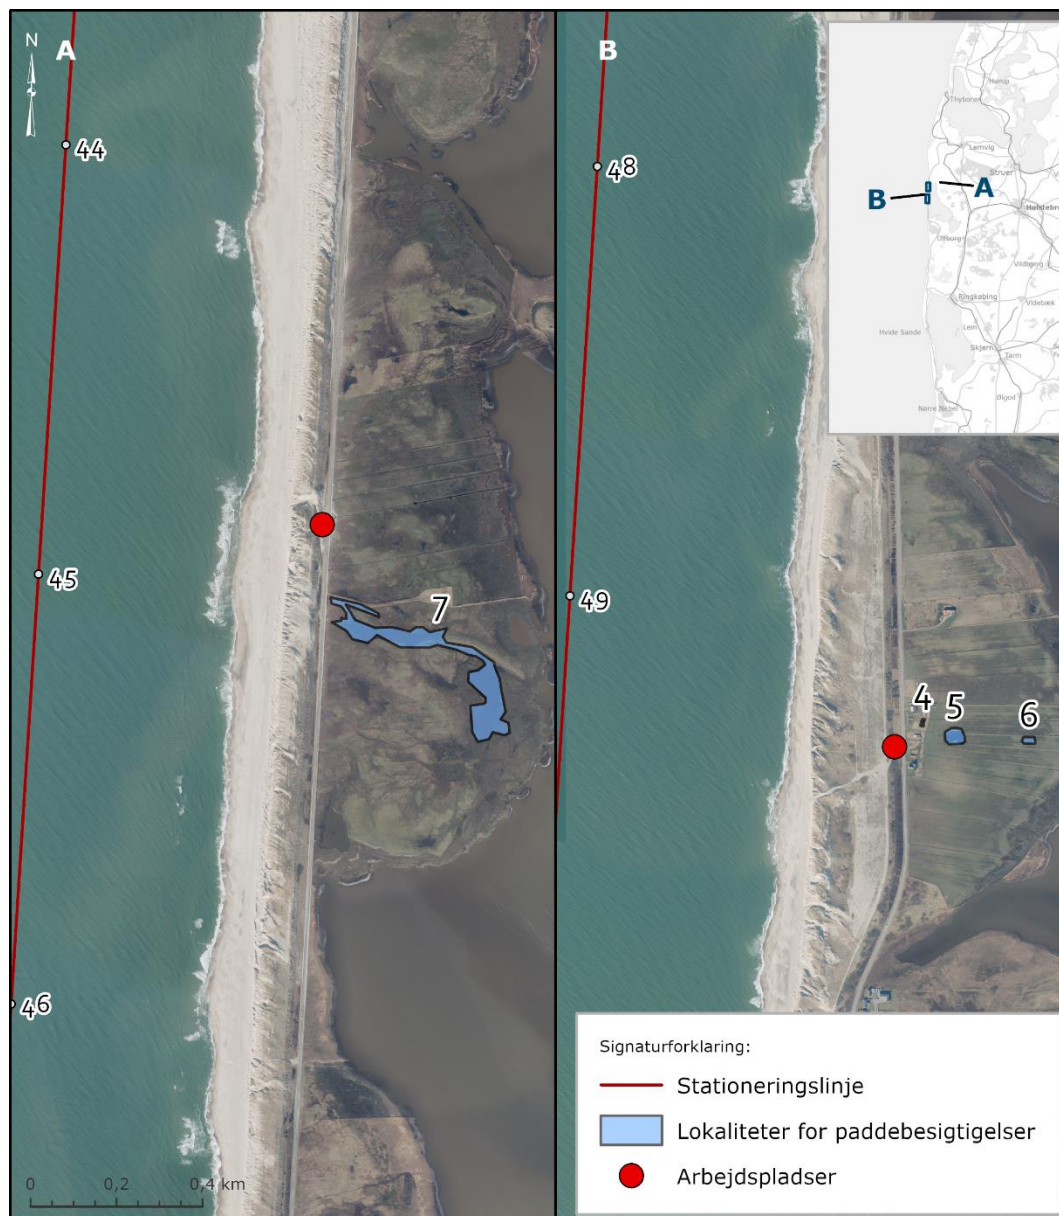
Figur 2-4. Oversigt over søer hvor der er lavet paddebesigtigelser. Her vises lokaliteterne 7-4.
