Miljøministeriet  
Kystdirektoratet

# Blåvand 2023

## Statusrapport

August 2024

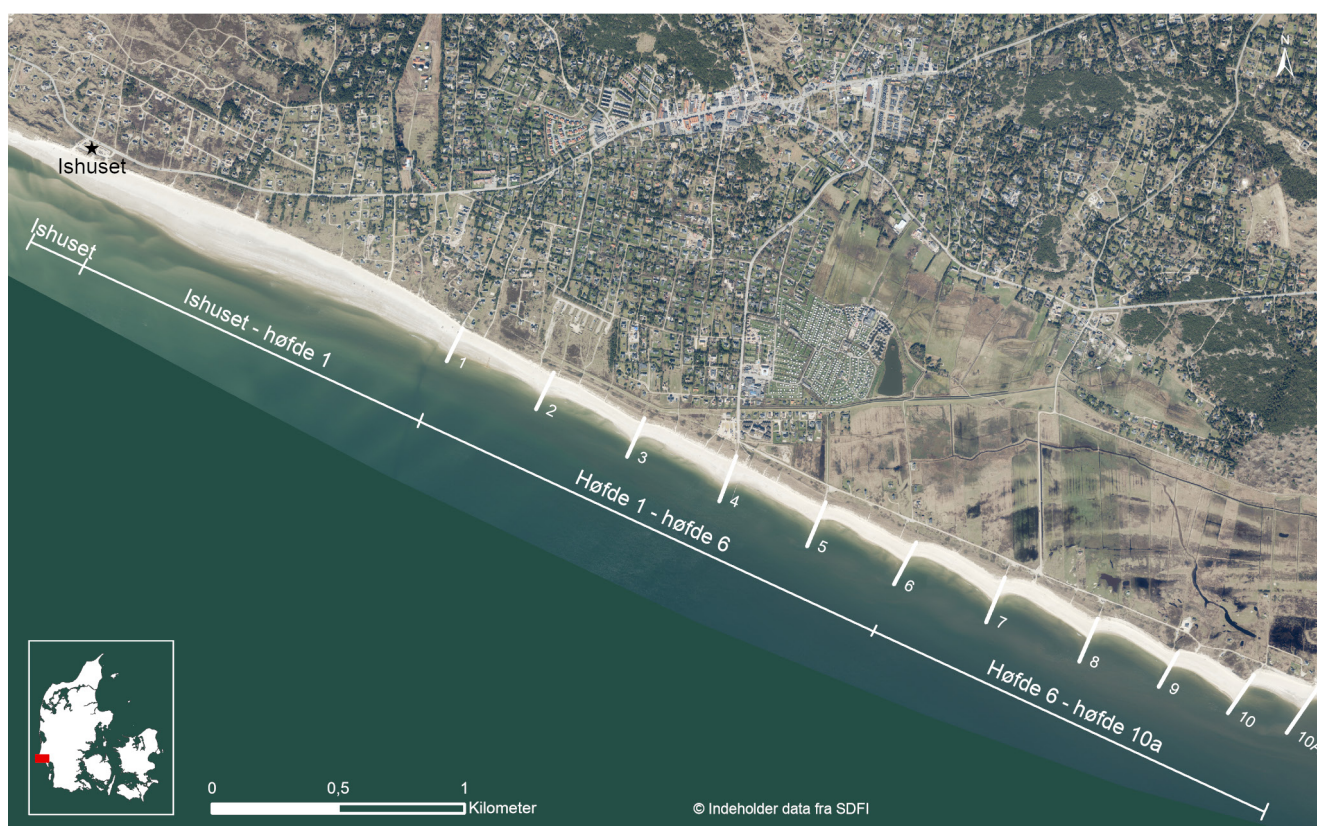
Fig. 1.1 Fællesaftalestrækningen ved Blåvand med delstrækninger
