# Risikoanalyse af digebeskyttede områder

<b>Projekt</b>	Risikoanalyse af digebeskyttede områder
Startdato:	Juli 2002
Slutdato:	December 2005

Juni 2006

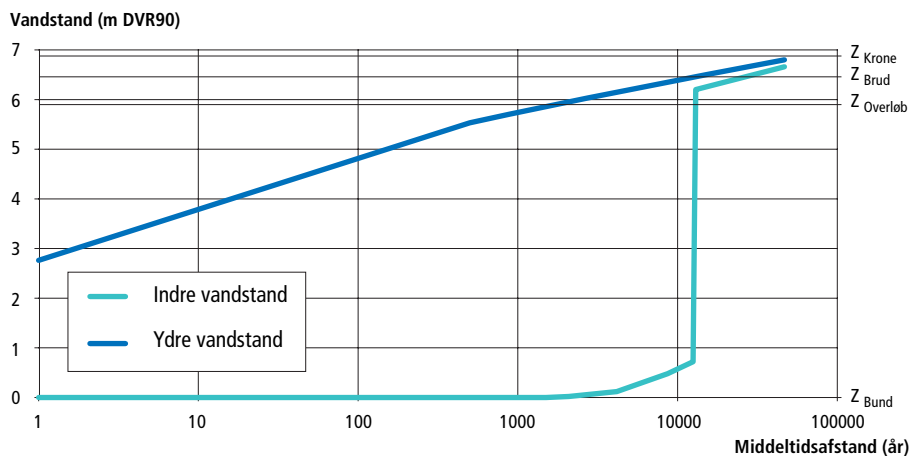
Figur 2 Principielle middeltidsfordelinger for det ydre  $F_Y(t)$  og det indre  $F_I(t)$  vandspejl eg. Ribe kog, ref. /12/.

I Figur 2 er foretaget en principiel sammenstilling af det ydre  $F_Y(t)$  og det indre  $F_I(t)$  vandspejls middeltidsfordelinger. En vandstands middeltidsafstand udtrykker det tidsrum der i middel hengår mellem at vandstanden nås eller overskrides. Det ydre vandspejl har langt hovedparten af sin sandsynlighedsmasse koncentreret i den daglige tidevandszone. Imidlertid forekommer der en øvre hale, der indeholder stormflodsvandstande af enhver højde. På et eller andet tidspunkt bliver den ydre vandstand så høj at bølgerne begynder at slå over digekronen. Denne vandstand betegnes  $Z_{\text{Overløb}}$ . Bølgeoverløbet og et eventuelt indvandsproblem vil udgøre de første bidrag til det indre vandspejl. Forøges vandstanden yderligere op imod kronens niveau  $Z_{\text{Krone}}$  vil der på et eller andet tidspunkt opstå et regulært digebrud. Denne vandstand betegnes  $Z_{\text{Brud}}$ . I Figur 2 er angivet hvorledes det indre vandspejls frekvensfunktion starter ved kogens bund,  $Z_{\text{Bund}}$ , og derefter asymptotisk nærmer sig til det ydre vandspejl når den indre vandstand når op i niveau med digekronen. Området fra  $Z_{\text{Bund}}$  og til den indre og den ydre frekvensfunktion er sammenfaldende betegnes modulationsområdet. Det er digets konstruktive kvaliteter der er ansvarlige for denne modulation.

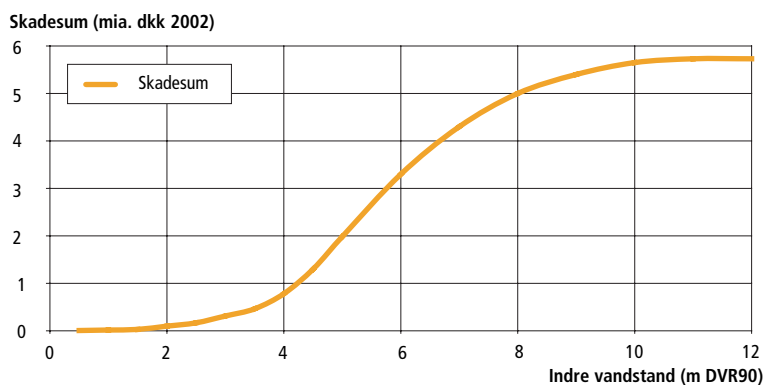
Figur 3 Skadeshypso grafen  $C(z)$  udtrykker skadernes monetære værdi som funktion af den indre vandstand eg. Ribe kog.

Konsekvensen af et indre vandspejl betegnes skadeshypsografen  $C(z)$ . Skadeshypsografen defineres som en monetær værdi som funktion af det indre vandspejl. Skadeshypsografens principielle forventede forløb er angivet i Figur 3. Skadeshypsografen kan sammensættes af både materielle og immaterielle bidrag. Generelt bør der knyttes lige så store anstrengelser til at fastlægge skadeshypsografen som til at bestemme det indre vandspejl.

Risikoanalysen består dels af en kortlægning af de indre vandspejls sandsynligheder dels en vurdering af de indre vandspejls konsekvenser eller skader. Skaderne sammenstilles som funktion af den indre vandstand i en såkaldt skadeshypsograf, se Figur 3.

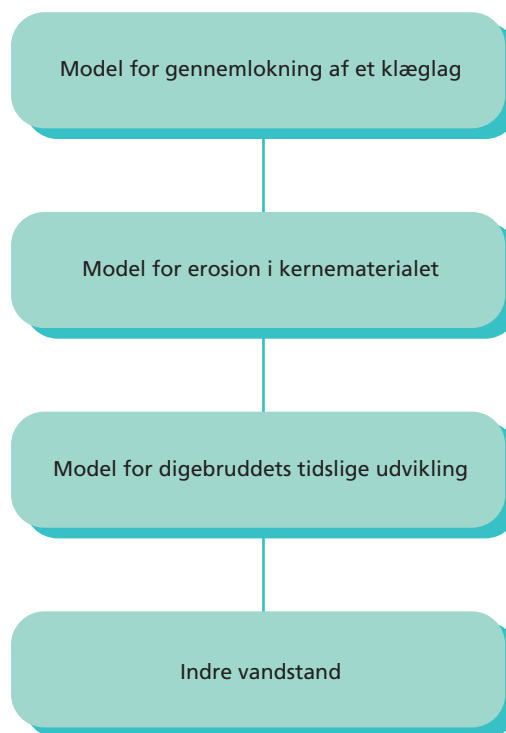
Figur 4 Modelkompleks til beregning af indre vandstand som følge af et forskråningsbrud, der eroderer sig gennem digekernen.

Under stormfloderne 3 januar 1976 og 3 december 1999 opstod der meget omfattende skader og regulære digebrud på Rejsby dige, ref. /13/, /14/, /15/ og /16/. Stormfloderne og deres feltdata er ikke simple at fortolke, men efter mange forgæves forsøg er der etableret et sammenhængende og kalibreret kompleks af modeller. Modellerne består dels af en model for stormflodens gennemlokning af et klægslag, dels en model for erosion i en digekerne bestående af klægblandet sand og endelig en model for et digebruds tidlige udvikling. Modelkomplekset til beregning af digebrud som følge af et forskråningsbrud er skitseret i Figur 4.

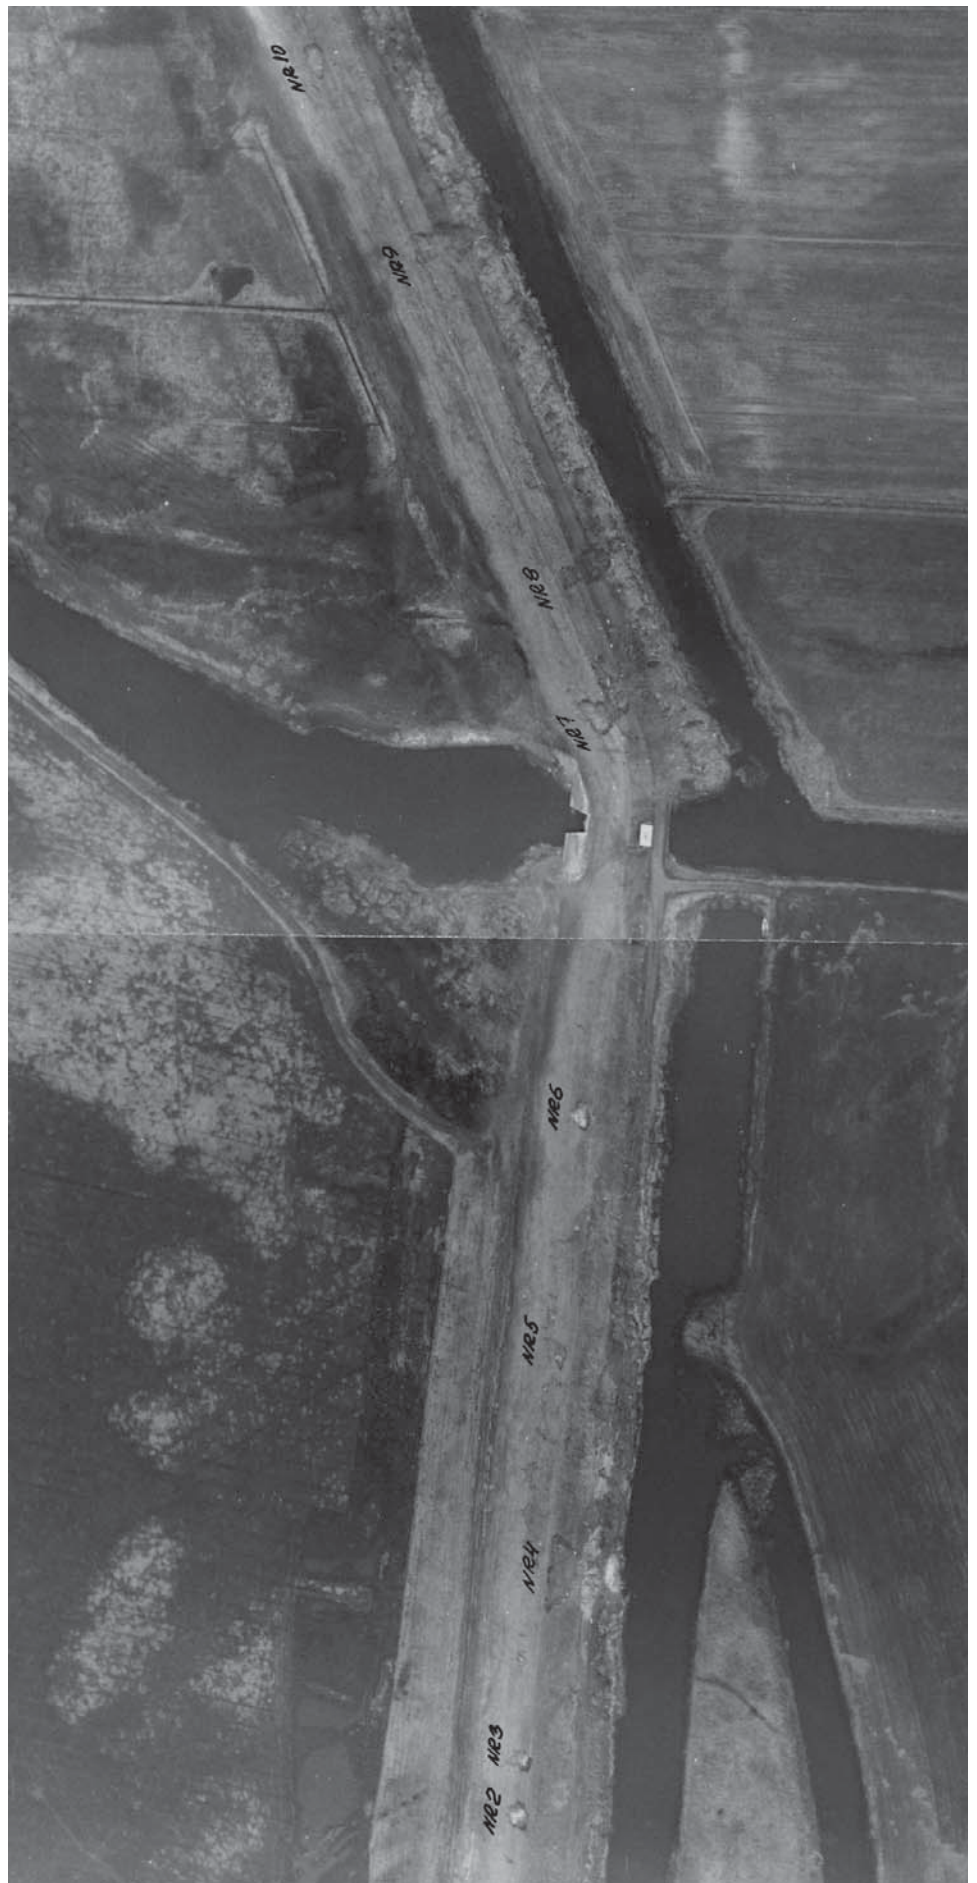
Figur 5 Luftfoto fra Rejsby dige efter stormfloden 3. januar 1976, station 3,0 til 5,0 omkring Brøns sluse, ref. 114/. Der fremgår spredte skår i forskråning og kerne samt skred i bagskråningen. De nummererede skader er nærmere opmålt i opmålingsrapporten ref. 113/.

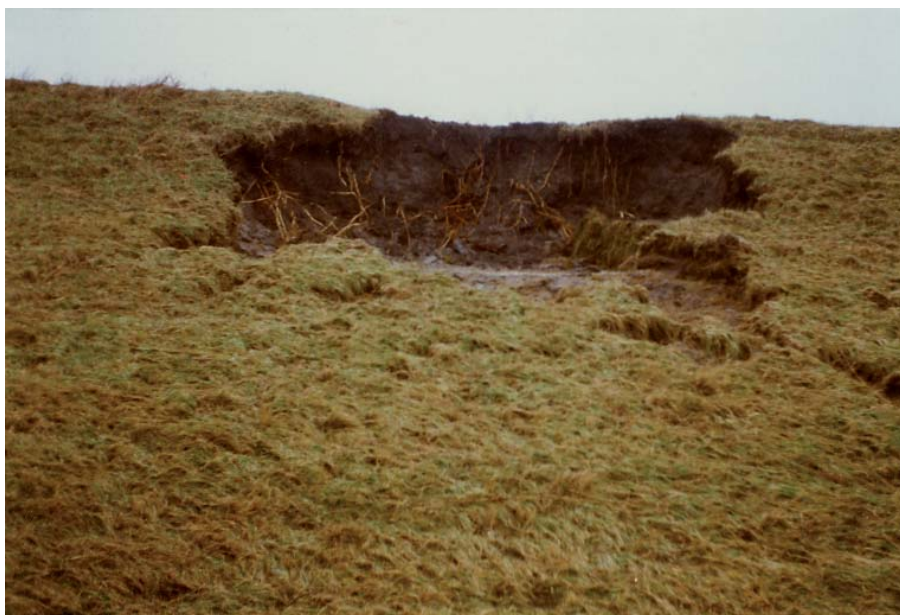
Figur 6 Tværprofil af digeskår fra station 3,1 Rejsby dige efter stormfloden 3 januar 1976, ref. /13/.

Digeskår i forskråningen har et karakteristisk trekantet profil med en flad bund og en stejl bagvæg, se Figur 6, 8 og 11. Efter at have etableret en model for gennemlokninger af dæklaget, se 3.1.1, er det nærliggende at antage, at erosionen i kernematerialet er en mere deterministisk proces, hvor hver enkelt bølge er ansvarlig for en vis erosion af det forholdsvis blødere kernemateriale. De erosive agenter er stadig til stede, se Figur 8, men spiller en forholdsvis mindre rolle jo større skåret bliver. Erosionsmekanismen formodes nu i højere grad at være udskylning og underminering af klægslaget med efterfølgende nedbrækning til følge. Der tages udgangspunkt i et principprofil som angivet i Figur 14. Skåret er karakteriseret ved en vandret bund, en lodret bagvæg og en karakteristisk sætning i forhold til gennemlokningens forkant.

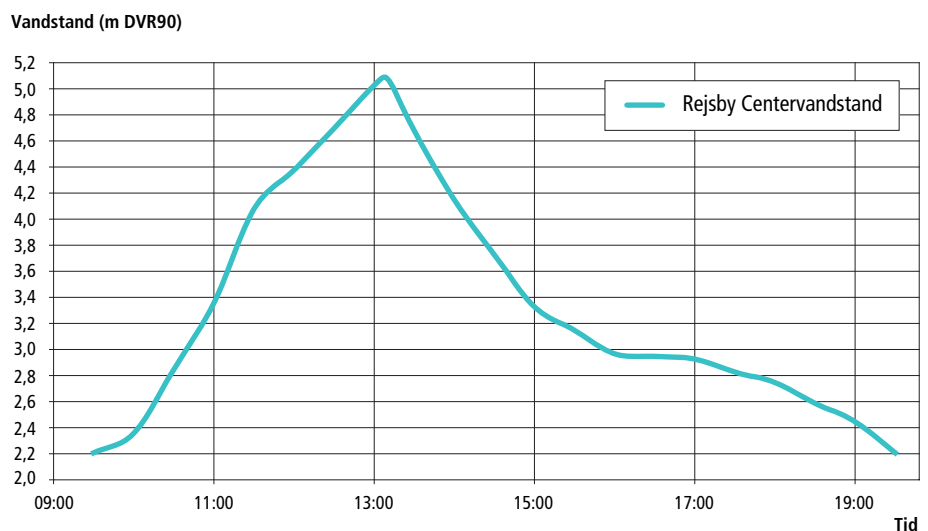
Figur 9 Middelstormhydrograf langs Rejsby Dige under stormfloden 3 januar 1976.

Vandspejlsforløbet eller stormhydrografen under stormfloden antages at være identisk med vandspejlsforløbet ved den nærmeste målestation, Ribe kammerluse, idet kurveforløbet blot parallelforskydes. Middelstormhydrografen langs Rejsby dige under stormfloden 3 januar 1976 er angivet i Figur 9 og findes tabelleret i Gennemlokning\_RejsbyJan76.xls, se Afsnit 6.1.

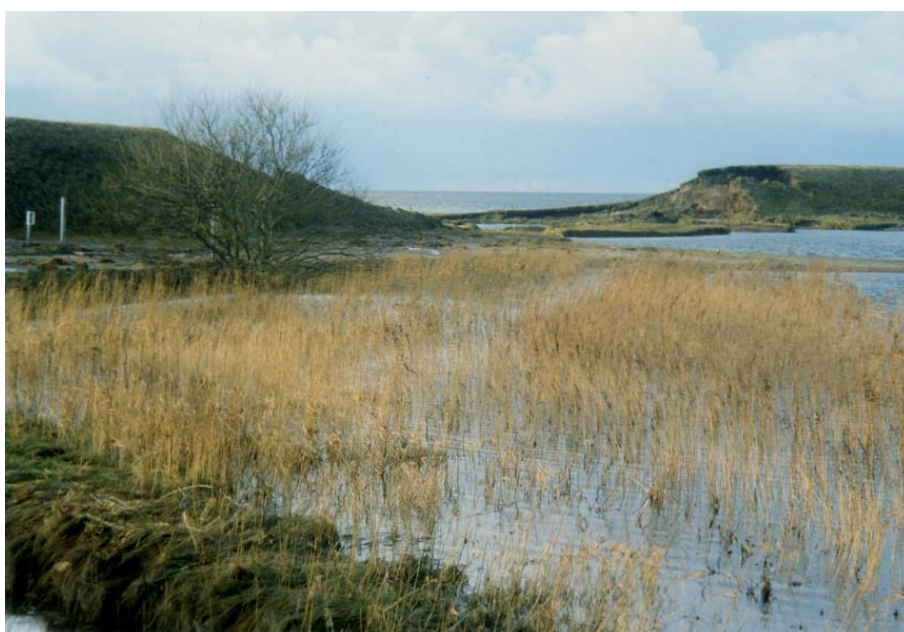
Figur 16 Foto af de oversvømmede enge omkring Brøns samt brudsted i Rejsby dige som det tog sig ud lørdag den 4 december 1999, dagen efter stormfloden, ref. I17I.

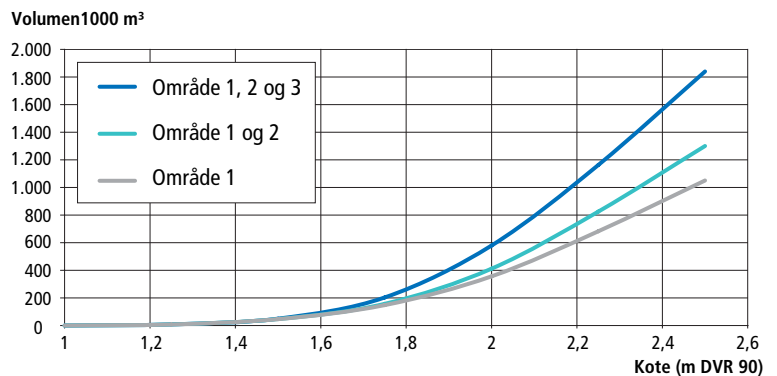
Figur 18 Hypsografer for tærskelområder der blev oversvømmet af stormfloden 3 december 1999, omkring Brøns sluse. Baseret på opmåling af Kystdirektoratet 14. september 2005.

I Figur 18 er hypsograferne for de 3 tærskelområder angivet. Magasinkapaciteten i niveau 2.5 m DVR90 udgør godt 1.8 mio [m<sup>3</sup>] for totalområdet.

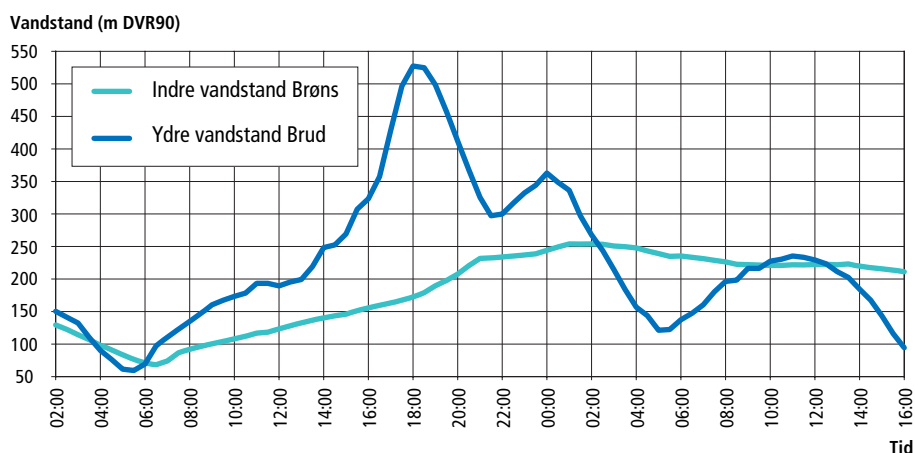
Figur 19 Ydre stormhydrograf ud for Brønsbruddet samt indre vandstand ved Brøns kirke under stormfloden 3 december 1999. Indvandsdata stillet til rådighed af Sønderjyllands Amt.

Sønderjyllands Amt's vandstandsmåler ved Brøns kirke, se Figur 15, fungerede under hele stormfloden og data er angivet i Figur 19 sammen med ydre vandstand. Den indre vandstand når normalt ikke over niveauet 1.5 m DVR90.

Det indre vandspejl, se Figur 19, er målt oppe ved Brøns kirke i en situation med vestlig hård kuling til storm. Vandspejlet er derfor stuvet op. Omkring kl 21:00 flader det indre vandspejl i Figur 19 ud. Det vurderes at den indre tærskel, som vides at være beliggende i niveauet 2.0 til 2.25 m DVR90, bliver overskyllet i denne situation. På denne baggrund vurderes det gennemsnitlige vandspejl i de oversvømmede områder at ligge ca 10 cm under vandstanden ved Brønsmåleren.

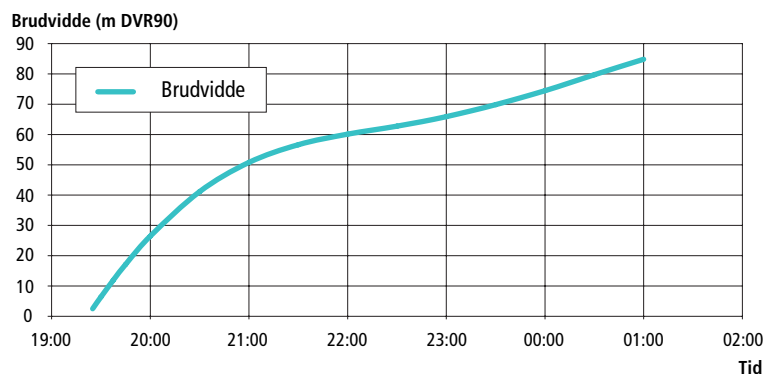
Figur 22 Brøns bruddets udvikling som funktion af tiden ifølge Brøns brudmodellen, ref. Indfyldningsmodel\_1.xls, Afsnit 6.1, Brøns bruddet, Rejsby dige 3. december 1999.

I Figur 22 er brudvidden  $B(t)$  angivet som funktion af tiden for Brøns modellen. Modellen er i god overensstemmelse med de få Hollandske bruderfaringer, ref. /6/

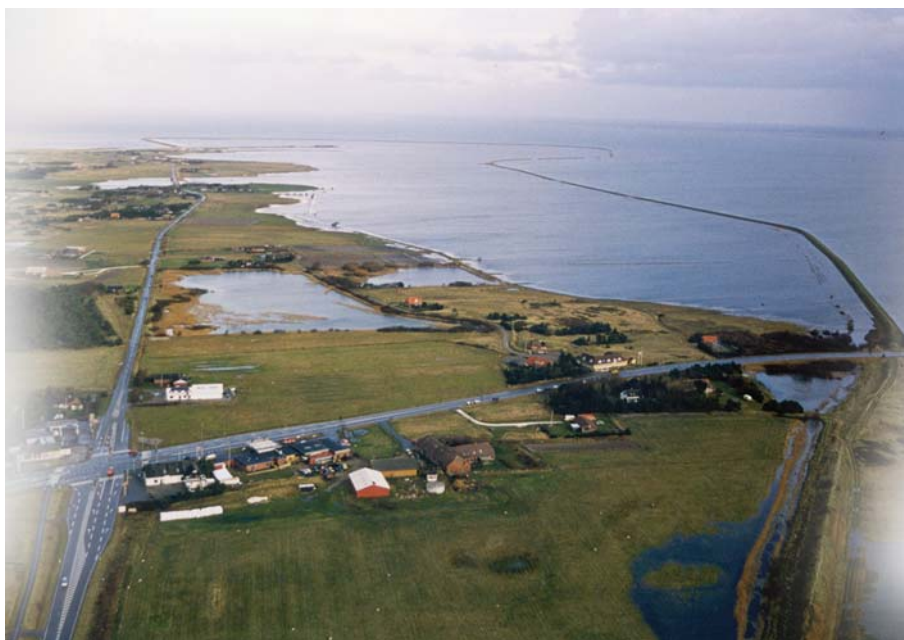
Figur 24 Foto af brud på Juvre dige under stormfloden 3 december 1999, ref. /17/.
