OKTOBER 2025  
NATURSTYRELSEN

# KLIMALAVBUNDSPROJEKT ORUP BÆK

SUPPLERENDE TEKNISK FORUNDERSØGELSE OG DETAILPROJEKT

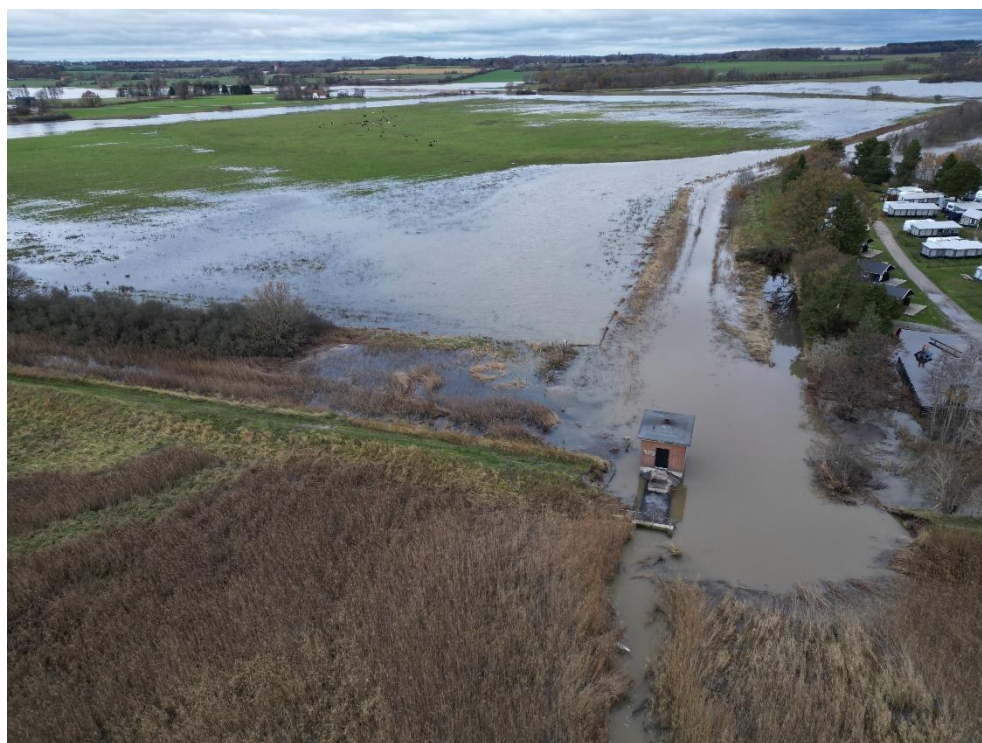
Figur 2-3 Pumpehuset med Sivet og Grønnemose i baggrunden i dagene umiddelbart efter stormfloden 2023 (Naturstyrelsen, 2023).

Ved gennembruddet af diget under stormen i oktober 2023 forvandlede store dele af projektområdet dramatisk. Området sydøst for Lindersvoldvej er i dag genskabt som en fjordarm med fri hydraulisk forbindelse med Præstø Fjord. Området nordvest for vejen er en våd ådal med Orup Bæk løbende gennem et vådområde med vandstande på op til 1 m eller mere (se Bilag A).

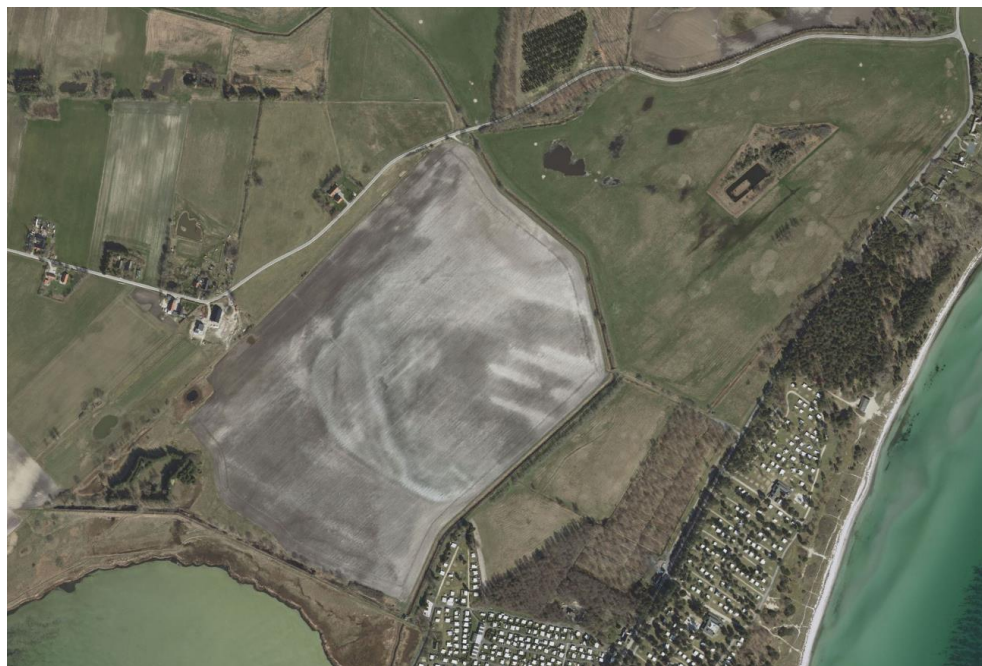
Figur 2-5 Ortofoto fra 2019, hvor kulturengen i Sivet lige er blevet omlagt (COWI, 2019)

Syd for den gamle brandvej løber det nye vandløb gennem en kultureng (Sivet), der er § 3-udpeget i den nordvestlige del. Engen har været omlagt (se Figur 2-5) og tilsået og er domineret af eng-svingel og almindelig rajgræs. Der blev fundet 50 arter. De fleste arter blev fundet langs den nordlige kant, der også er omfattet af § 3, mens der blev fundet 29 arter i de centrale dele af engen med en blanding af arter, som kræver nogen næring, men også arter, der klarer sig bedre med mindre.

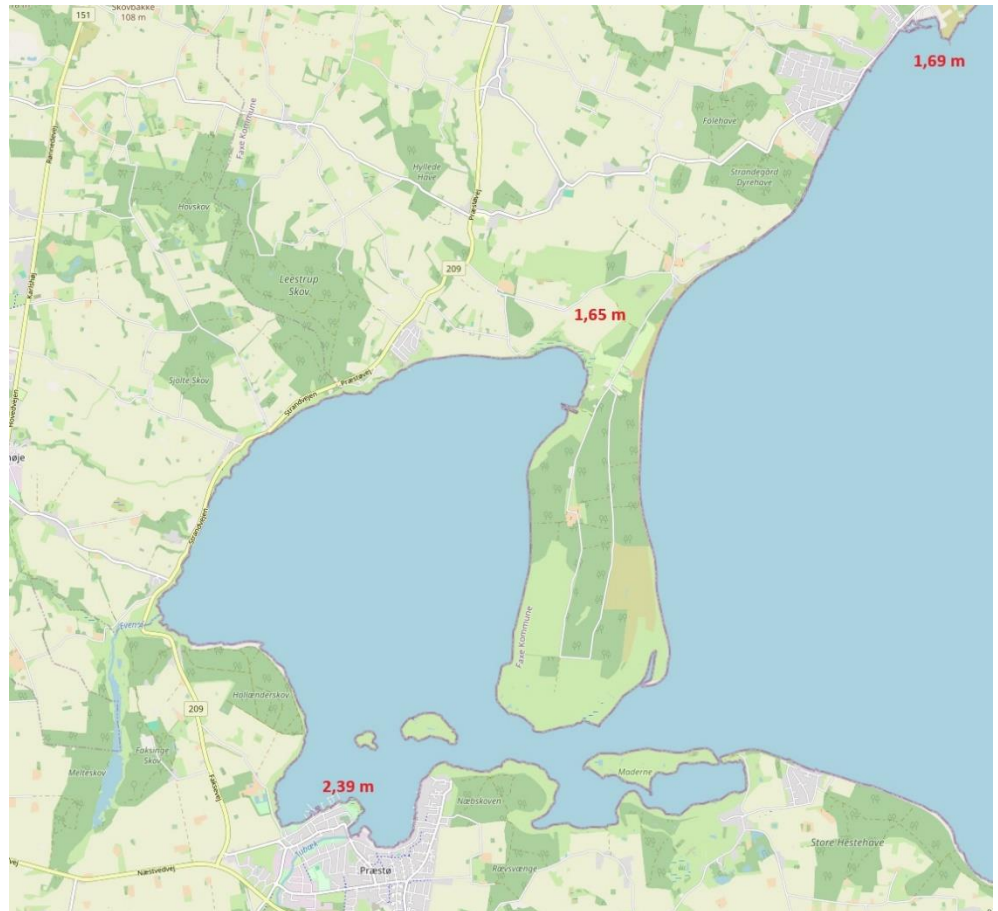
Figur 2-8 Vandstande i DVR90 d. 20. oktober 2023 (© COWI).

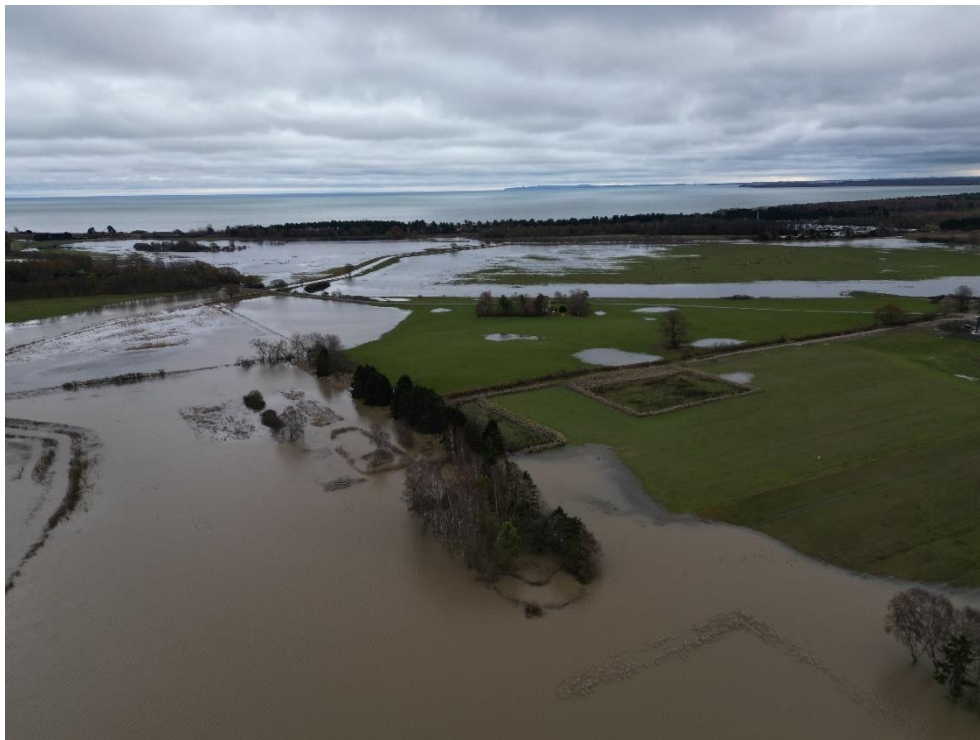
Figur 2-9 Dronefoto fra dagene efter stormfloden oktober 2023 set mod øst. Ejendommen i midten af billedet er Lindersvoldvej 15.

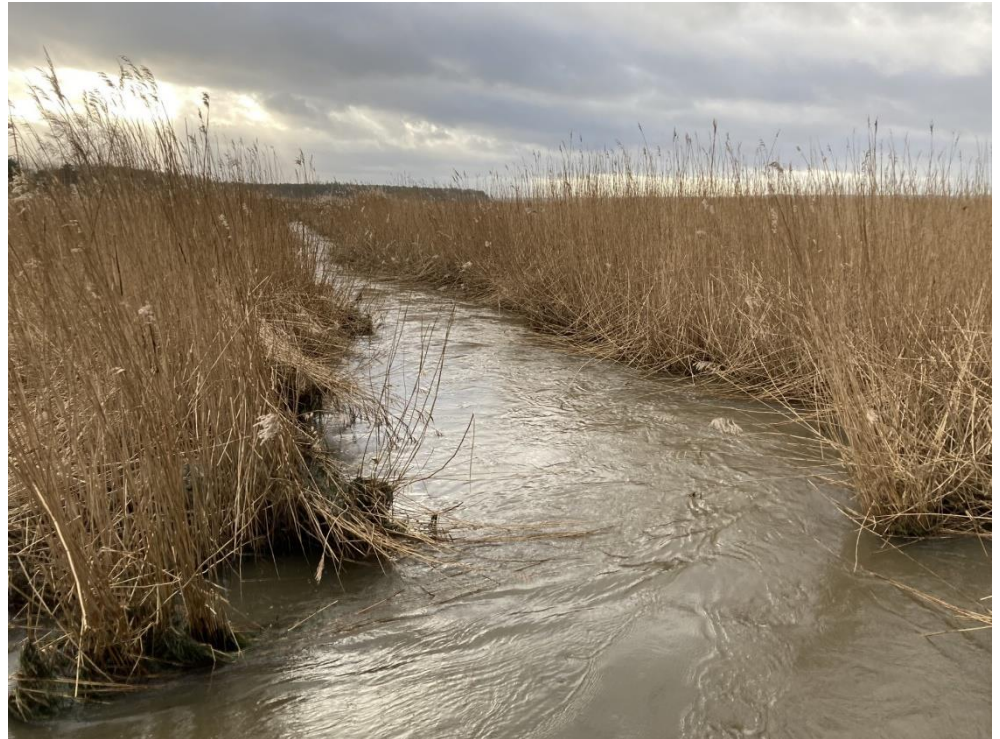
Figur 2-10 Udløbet gennem rørskoven under faldende vandstand.

I projektområdet vil der kunne være en nedbørsbetinget vandstandsstigning, som forstærkes ved sammenfald med højvande i fjorden. Udløbet til fjorden gennem rørskoven er relativt smalt og virker som en flaskehals (se Figur 2-10).

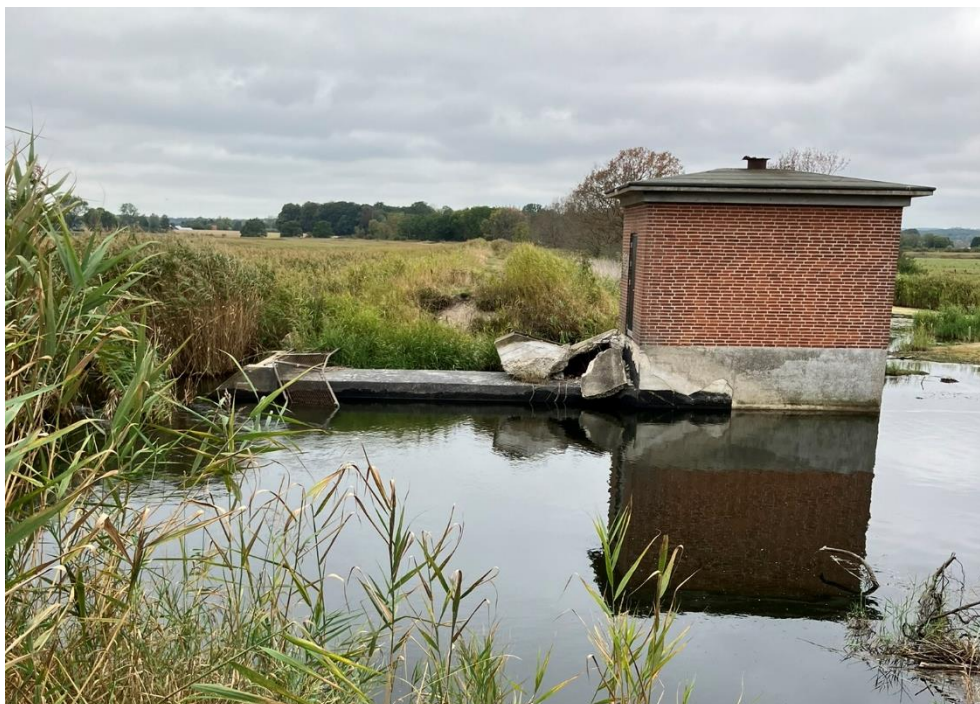
Figur 2-11 Pumpehuset

Siden stormfloden oktober 2023 har pumpehuset ikke været i funktion. Adgangsvejen til pumpehuset blev ødelagt ved hændelsen, da diget blev skyllet væk. Desuden blev trappen til platformen foran pumpehuset ødelagt (se Figur 2-11).

COWI har udført en byggeteknisk inspektion af bygningen. Selve bygningen og fundamentet har ikke lidt overlast ved hændelsen. Der er ingen synlige skader i form af revner eller sætninger i bygningen, der tyder på, at den har lidt skade. Man kan derfor lade bygningen stå, hvis man sikrer den på østsiden mod erosion. Der skal foretages noget oprydning og afmontering af el. Løsrevne betonelementer kan lægges som erosionssikring langs pumpehuset østside. Pumpehuset kan eventuelt indgå som et kulturminde og en informationspost på Sjællandsleden.

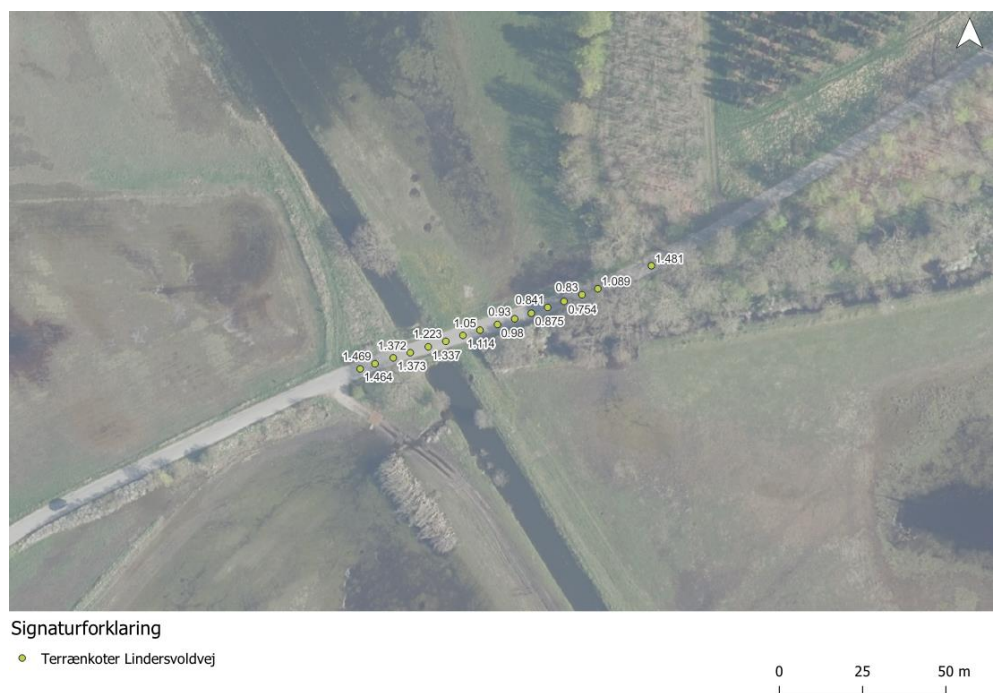
Figur 2-12 Terrænkoter målt hvor Orup Bæk krydser under Lindersvoldvej.

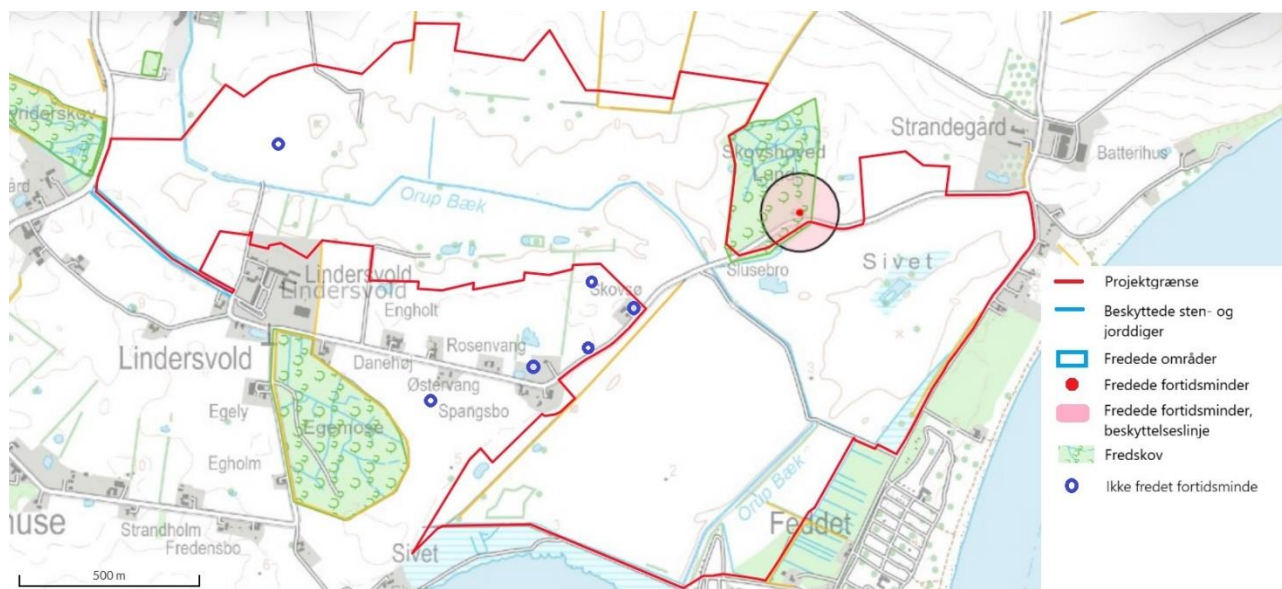
Figur 2-19 Kortlagt kulturarv og fredninger i og omkring projektområdet.

Træerne langs alleen til Lindersvold Efterskole er omfattet en fredning fra 1948 (se Figur 2-19).

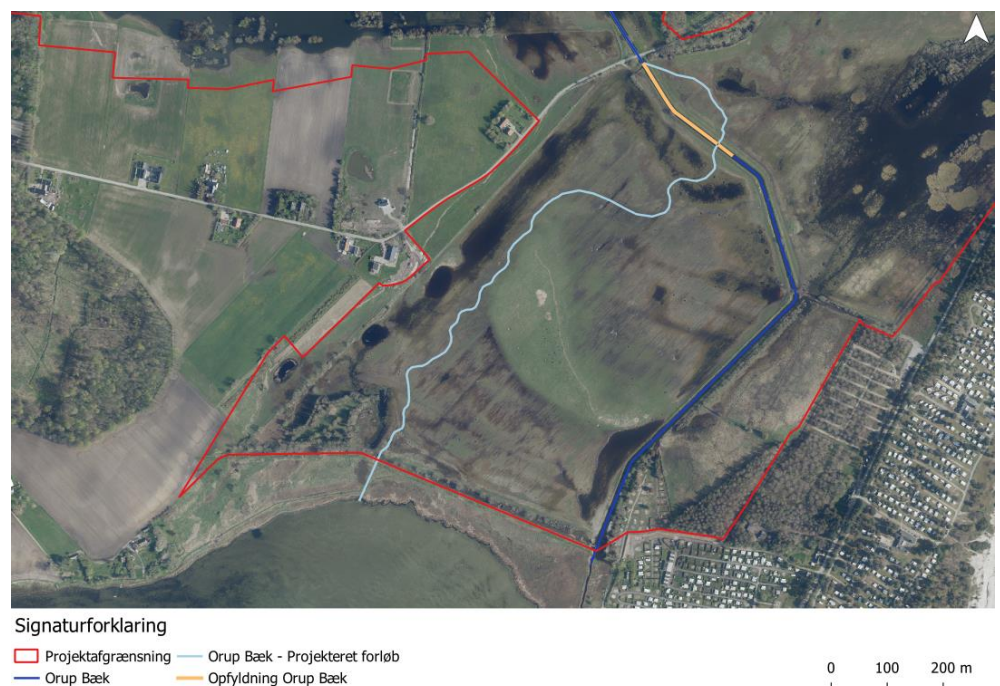
Figur 3-1 Projekteret forløb af Orup Bæk.

Fra ca. 10 m nedstrøms krydsningen af Lindersvoldvej i st. 1.643 omlægges vandløbet som vist på Figur 3-1.

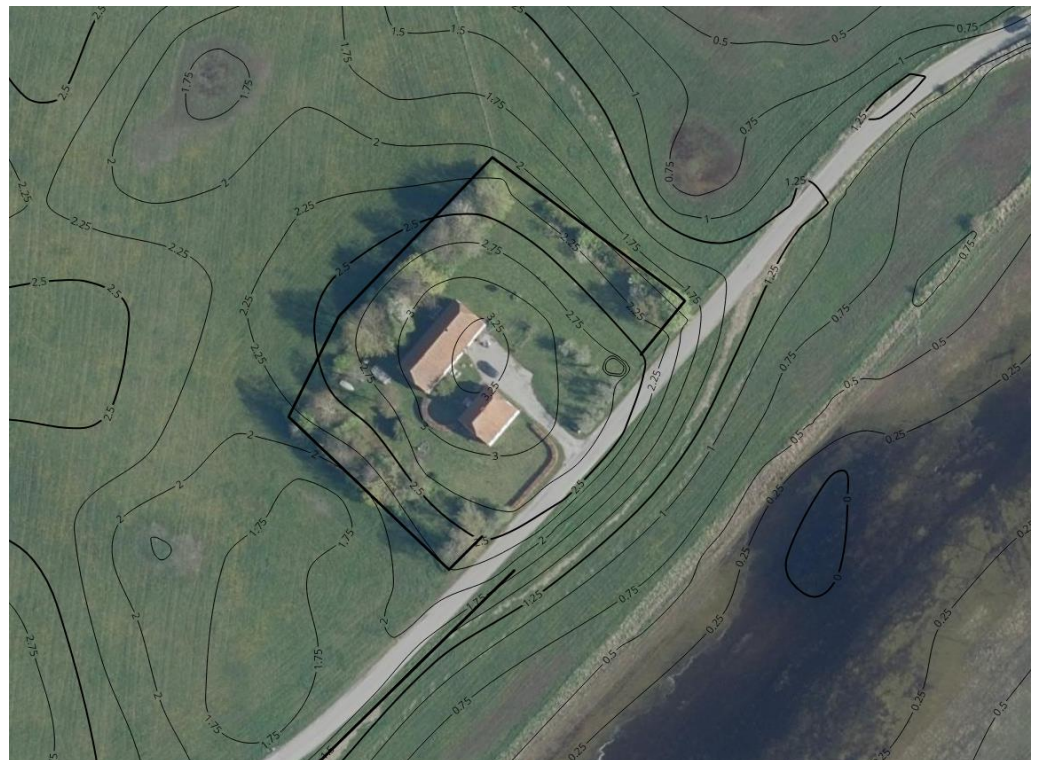
Figur 3-3 Placering af den foreslåede afværgenvold der skal sikre Lindersvoldvej 15 mod fremtidige højvandsituationer.

På Figur 3-3 ses placering af afværgenvolden i forhold til eksisterende beplantning. Der er ligeledes vist terrænkurver for hver 0,25 m.

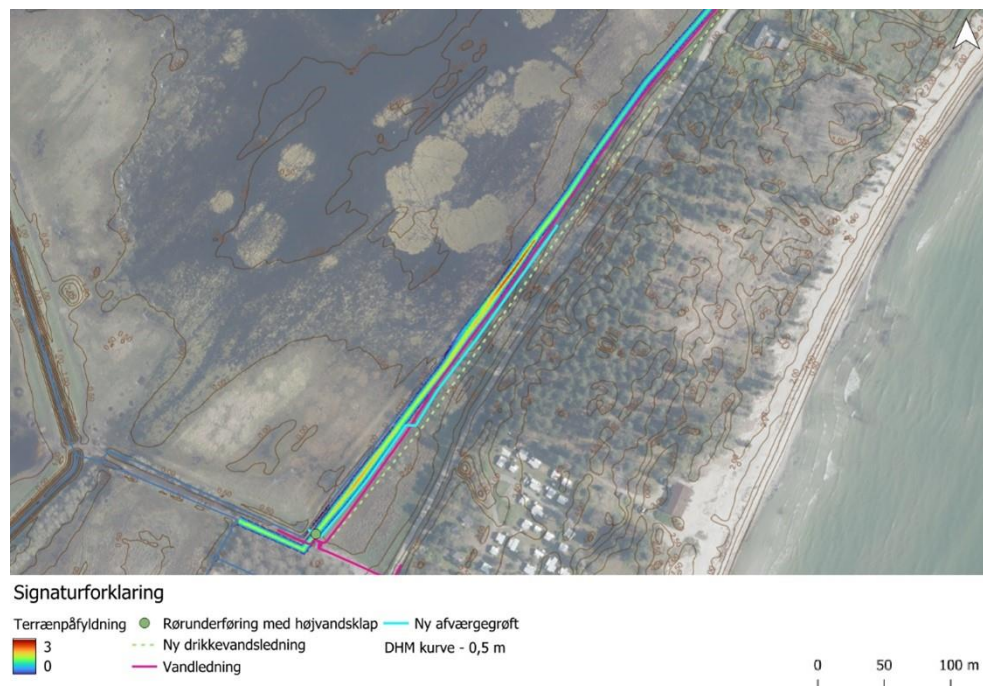
Figur 3-10 Oversigt over den nordligste del af afværgediget langs Feddet samt eksisterende vandledning og grøfter (eksisterende og nye).

For at sikre vejen ud til Feddet mod fremtidige højvandsituationer etableres der et ca. 895 m langt afværgedige med topkote i 2,35 m DVR90 og med en kronebredde på 1 m. Afværgediget etableres med anlæg 1:2, for at påvirke Natura 2000 området mindst muligt. Diget placeres mellem en eksisterende grøft og forsyningsledninger med drikkevand, spildevandsledning samt IT-kabler, hvorfor det skal fylde mindst muligt, se Figur 3-10.

Ved etableringen af den nye grøft, skal der holdes en respektafstand til vandledningen på min 2,5 m, hvorfor grøftens forløb bliver som skitseret på Figur 3-10. Med en 305 m lang grøft startende i kote 0,5 m DVR90 og med udløb til eksisterende grøft i kote -0,1 m DVR90 og en bundbredde på 0,3 m og anlæg 1:1 skal der fjernes ca. 30 m<sup>3</sup> jord. Den nye grøft krydser under afværgediget i et Ø15 cm rør med en tophængslet højvandslukke.

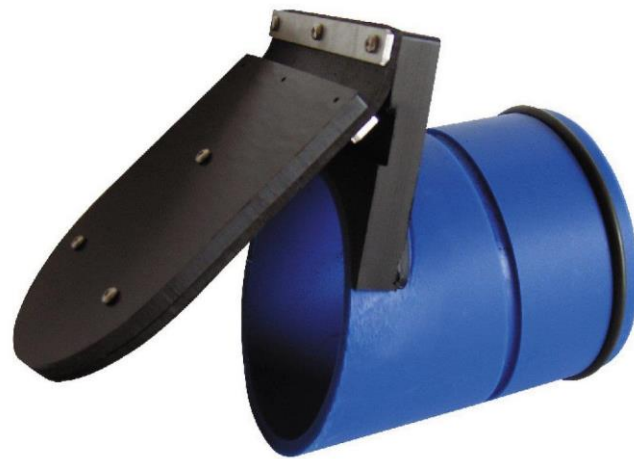
Figur 3-11 Eksempel på højvandslukke

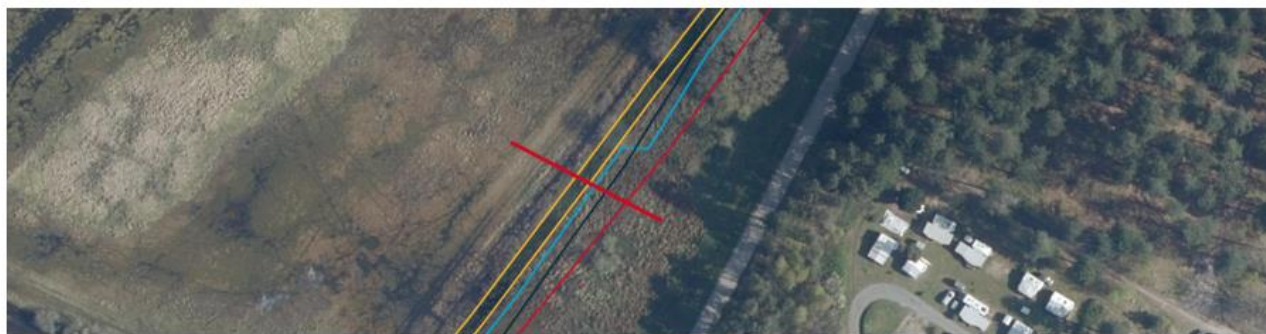
Figur 3-13 Tværsnit af dige og grøft ved den nordlige ende af campingpladsen

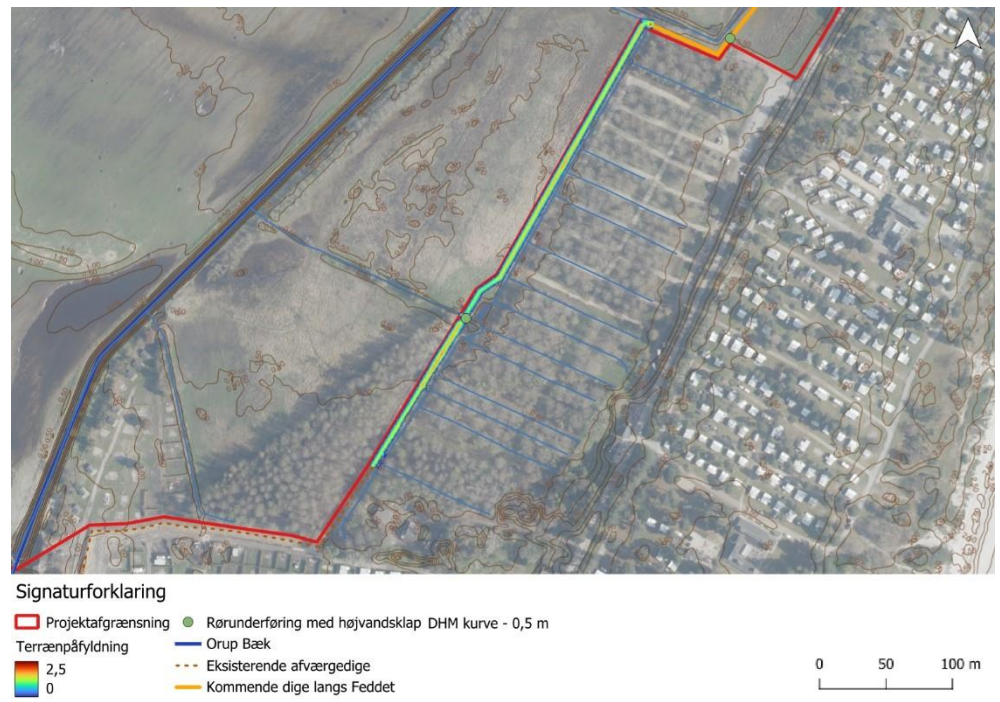
Figur 3-14 Oversigt over afværgediger lang campingpladsen, som skal forbinde det eksisterende afværgedige ved campingpladsen med det kommende afværge dige langs Feddet.

Langs campingpladsen anlægges et 395 m langt afværgedige, således det eksisterende afværgedige ved campingpladsen og det kommende langs Feddet forbindes og campingpladsen sikres for høje vandstande fra projektområdet. Afværgediget opbygges som det langs Feddet med topkote i 2,35 m DVR90 og med en kronebredde på 1 m. Afværgediget etableres med anlæg 1:2 for at påvirke Natura 2000 området mindst muligt, se Figur 3-14.

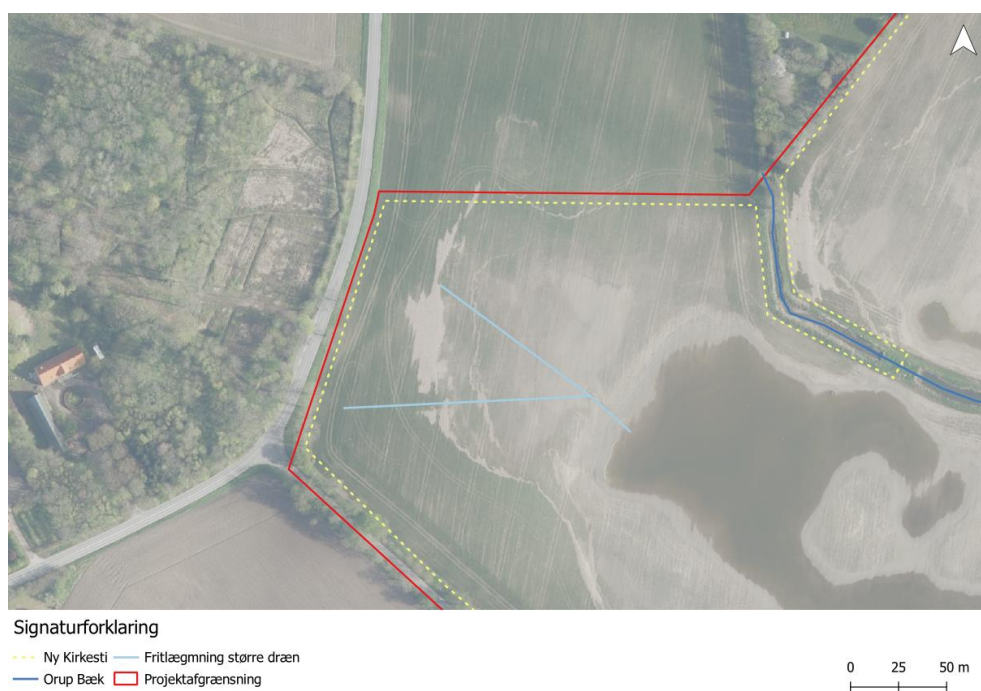
Figur 3-16 Fritlægning af de to større dræn fra Skovridderskoven.

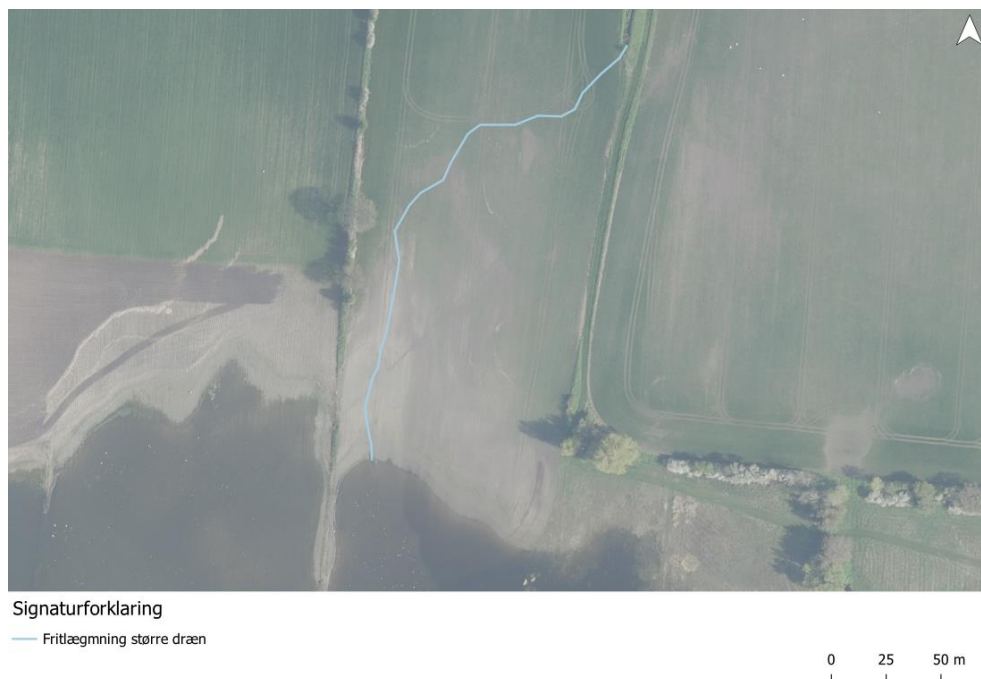
Figur 3-17 Frilægning af det større dræn fra nord.

Dræn-Nord er allerede blevet åbnet på en strækning af ca. 60 m, men løber i rør på det sidste stykke ned til engsøen. Den åbne del oprensnes nænsomt, mens den rørlagte del nedstrøms for åbnes. Drænet åbnes på en ca. 255 m lang strækning, se Figur 3-18.

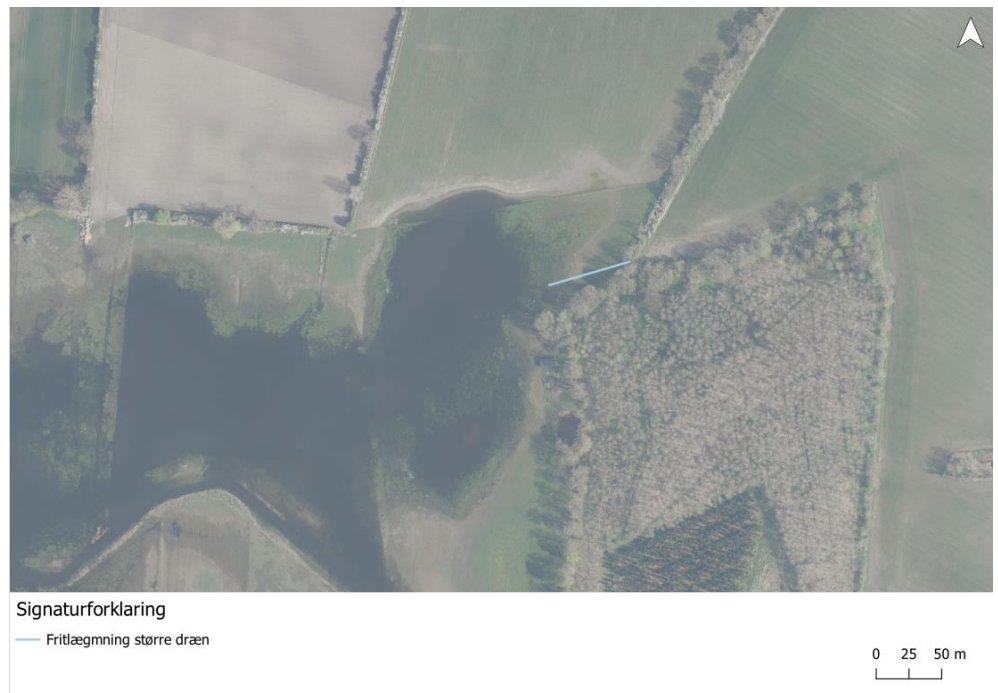
Figur 3-18 Dræn Nordøst frilægges på denne strækning.

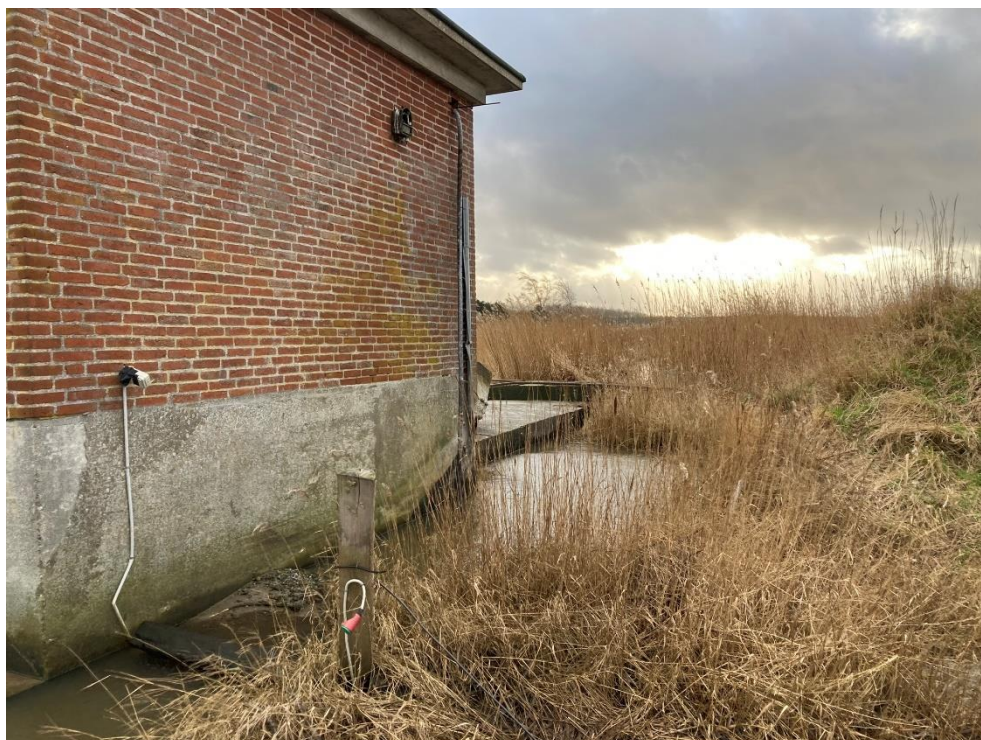
Figur 3-20 Vestsiden af pumpehuset, hvor diget også er delvist borteroderet.

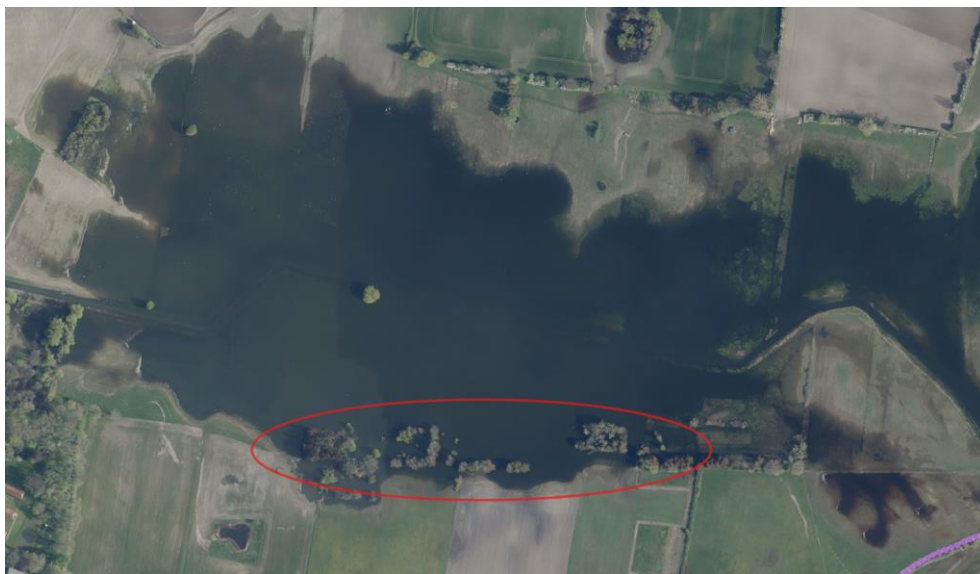
Figur 3-21 Træer langs den sydlige bred af engsøen ved Lindersvold.

I engsøen ved Lindersvold fældes de udgåede graner langs den sydlige bred af søen. Øvrige træer bliver stående (se Figur 3-21).

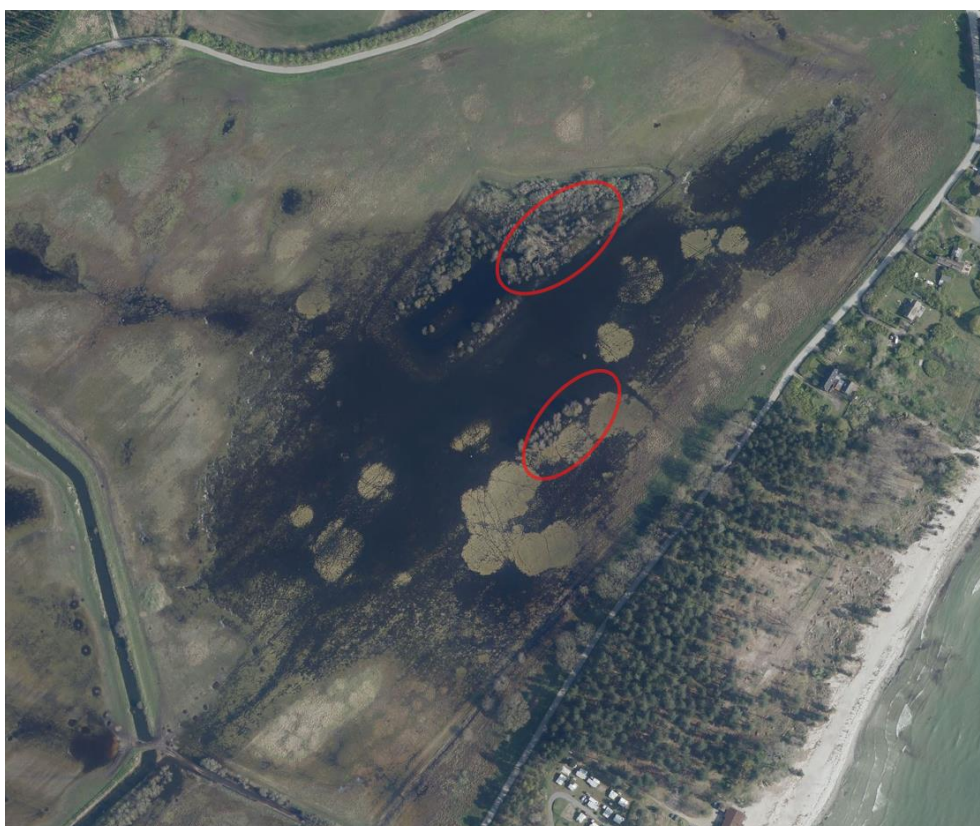
Figur 3-22 De udgåede elletræer ses i den nederste sydlige ring. I den øverste ring ses udgåede hvidgraner og andet i kanten af søen.

Det anbefales at fælde de udgåede træer, der står tilbage i engsøen og i Grønnemose (se Figur 3-22) og efterlade dem som skjul for yngel af brakvandsgedderne, aborre og ørred. Ligeså efterlades fældede træer på land som henfaldende dødt ved til gavn for insekter og svampe.

I Grønnemose (se Figur 3-22) fældes de udgåede træer, der står tilbage i midten af vandområdet. Træerne efterlades i søen, men opstikkende grene saves af.

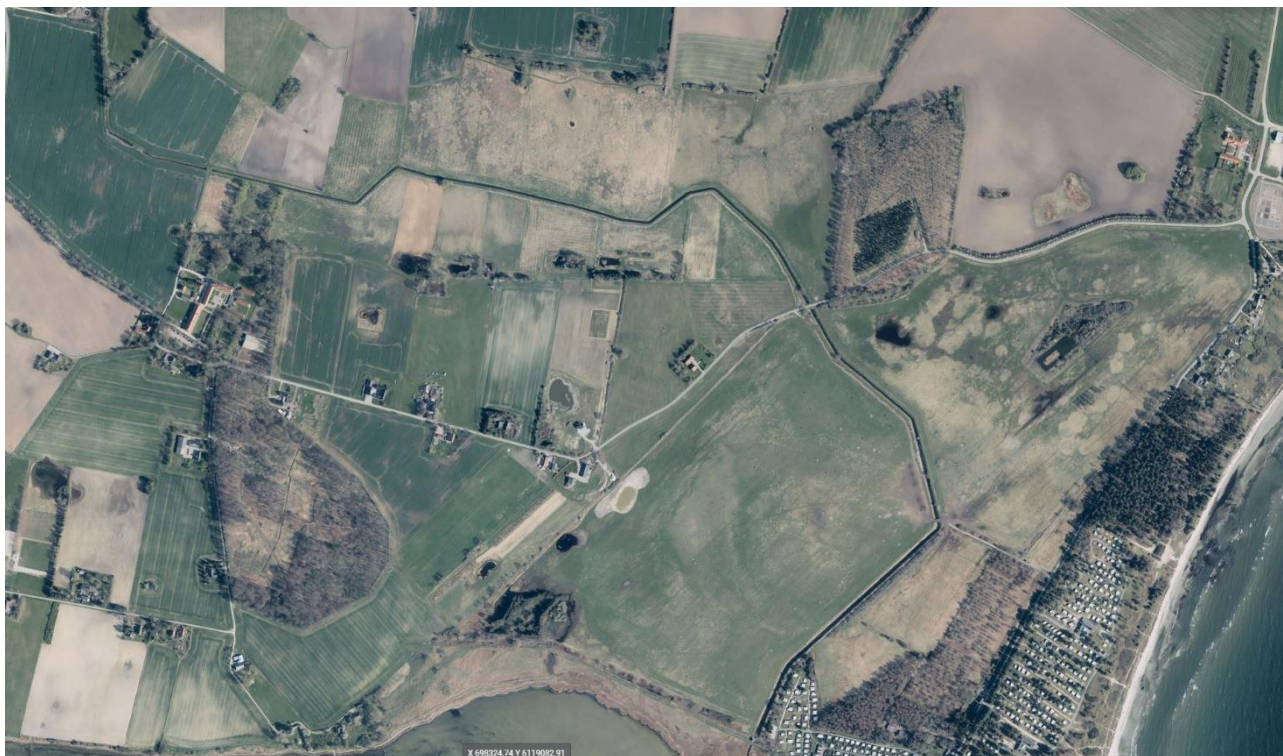
Ortofoto fra foråret 2023 før stormfloden (COWI, 2023)

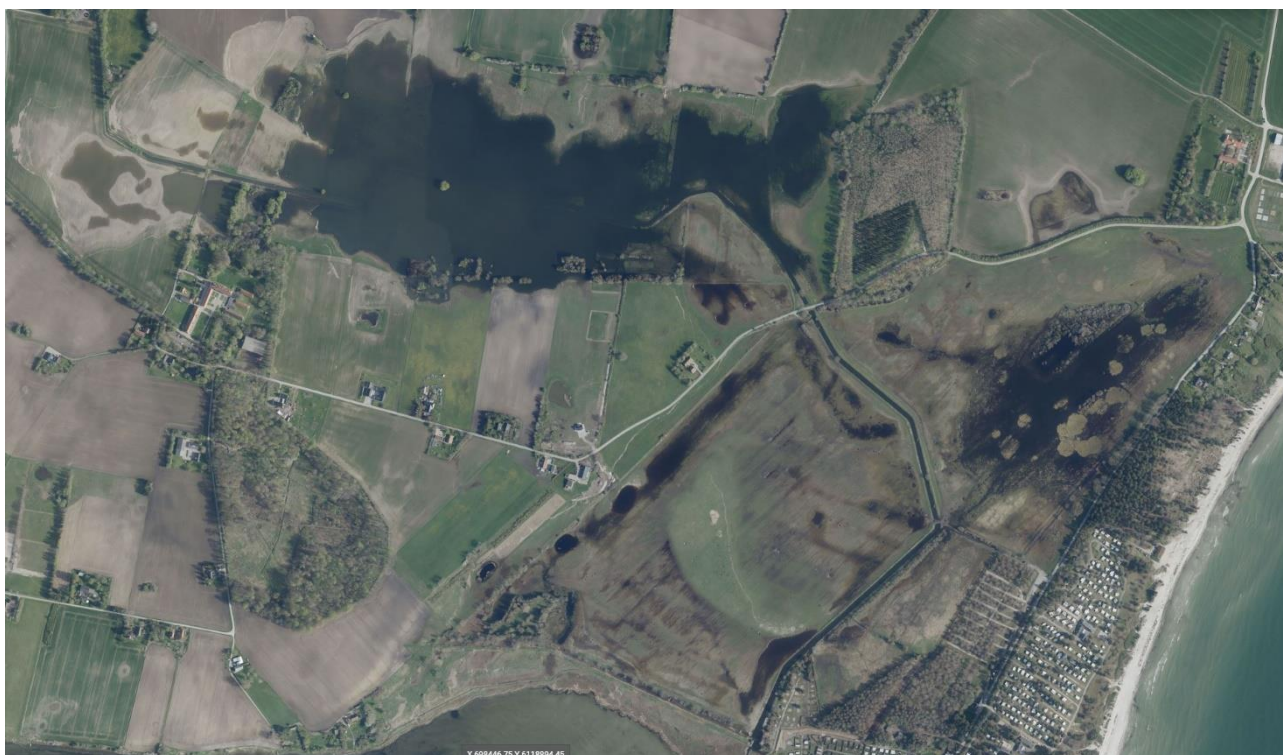
Ortofoto fra foråret 2024 efter stormfloden (COWI, 2024)

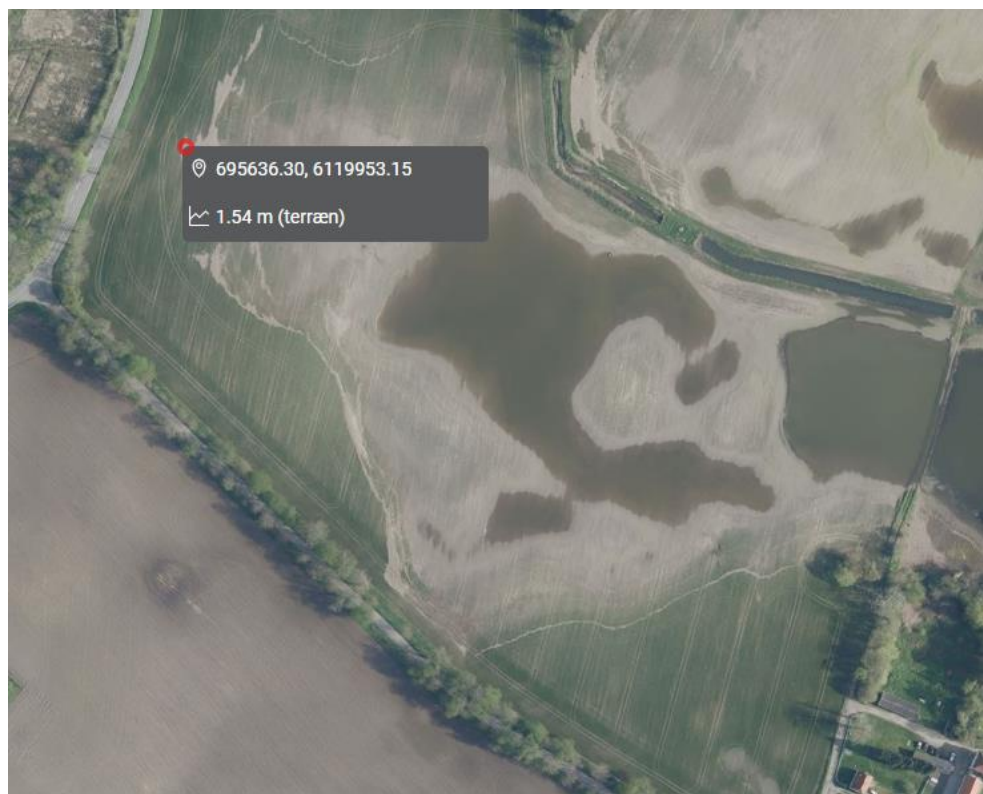
Figur 5-2      Terrænkote ved markeret højeste vandstandslinje øst for Præstøvej ved Lindersvold

Koter aflæst på den digitale højdemodel på baggrund af ortofoto fra foråret 2024.

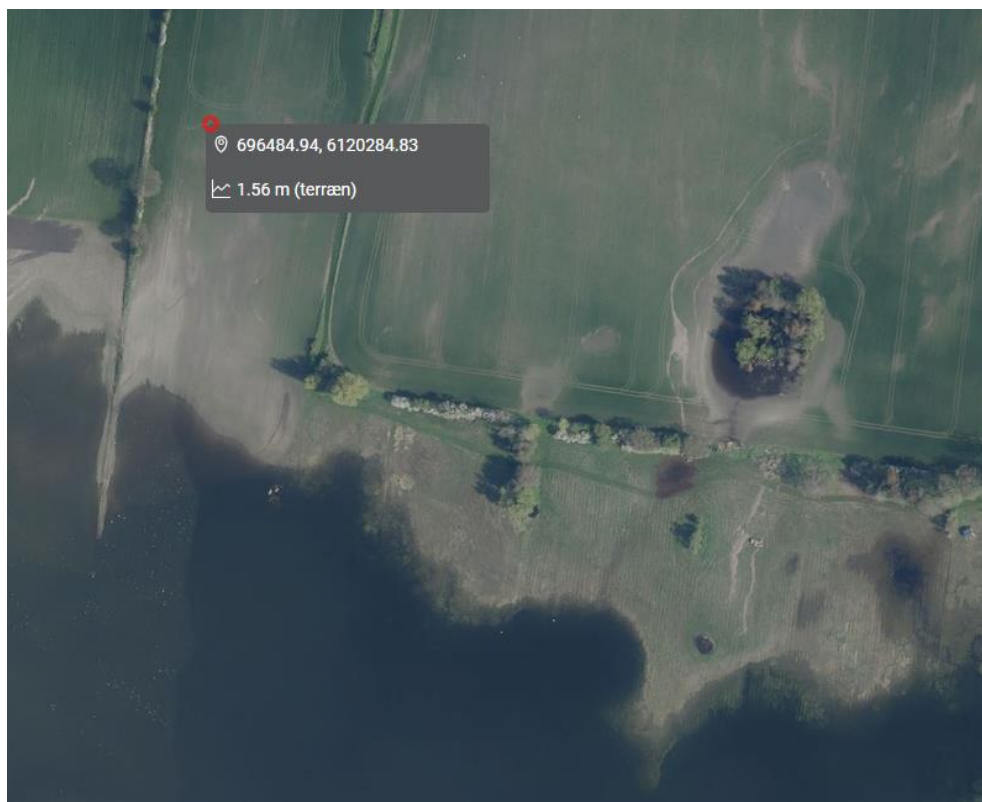
Figur 5-3 Terrænkote ved markeret højeste vandstandslinje syd for Roholte

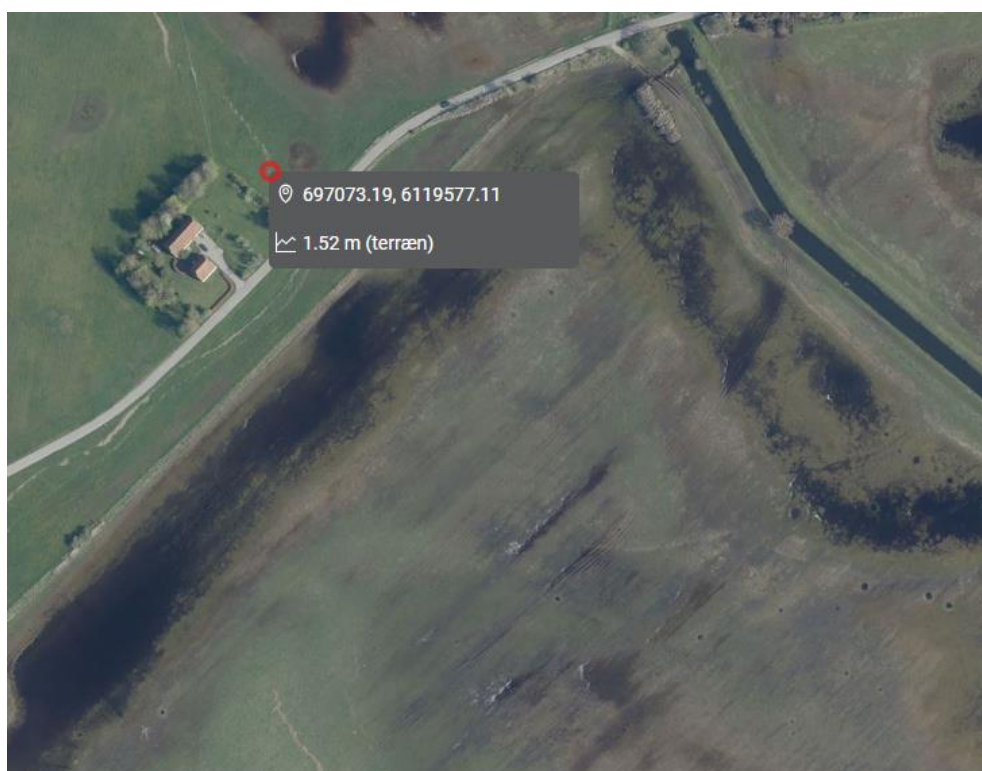
Figur 5-4 Terrænkote ved markeret højeste vandstandslinje ved Lindersvoldvej 15
