Fra: [Christina Abel](#)
Til: [\\$Kystdirektoratet \(kdi\)](#)
Cc: pea@sbf.dk
Emne: Overdragelse af ansøgning - Odden Færgehavn (MST Id nr.: 1876399)
Dato: 7. oktober 2020 15:09:59
Vedhæftede filer: [Ansøgning om klaptilladelse til Odden færgehavn, 2020.docx](#)
[Oprensning Odden færgehavn.pdf](#)
[Klappads K 028 01 Seierø Bugt nord.docx](#)
[1100044178-F--002-Miljøundersøgelse 0-2.pdf](#)
[Email korrespondance om Odden Færgehavn.pdf](#)

Miljøstyrelsen har modtaget en ansøgning fra A/S Storebælt vedrørende oprensning i Odden Færgehavn.

Det drejer sig om oprensning af i alt 24.000 m³ fra to områder i Odden Færgehavn (OD1 og OD2 i vedlagte kortmateriale). Ansøgning er vedhæftet.

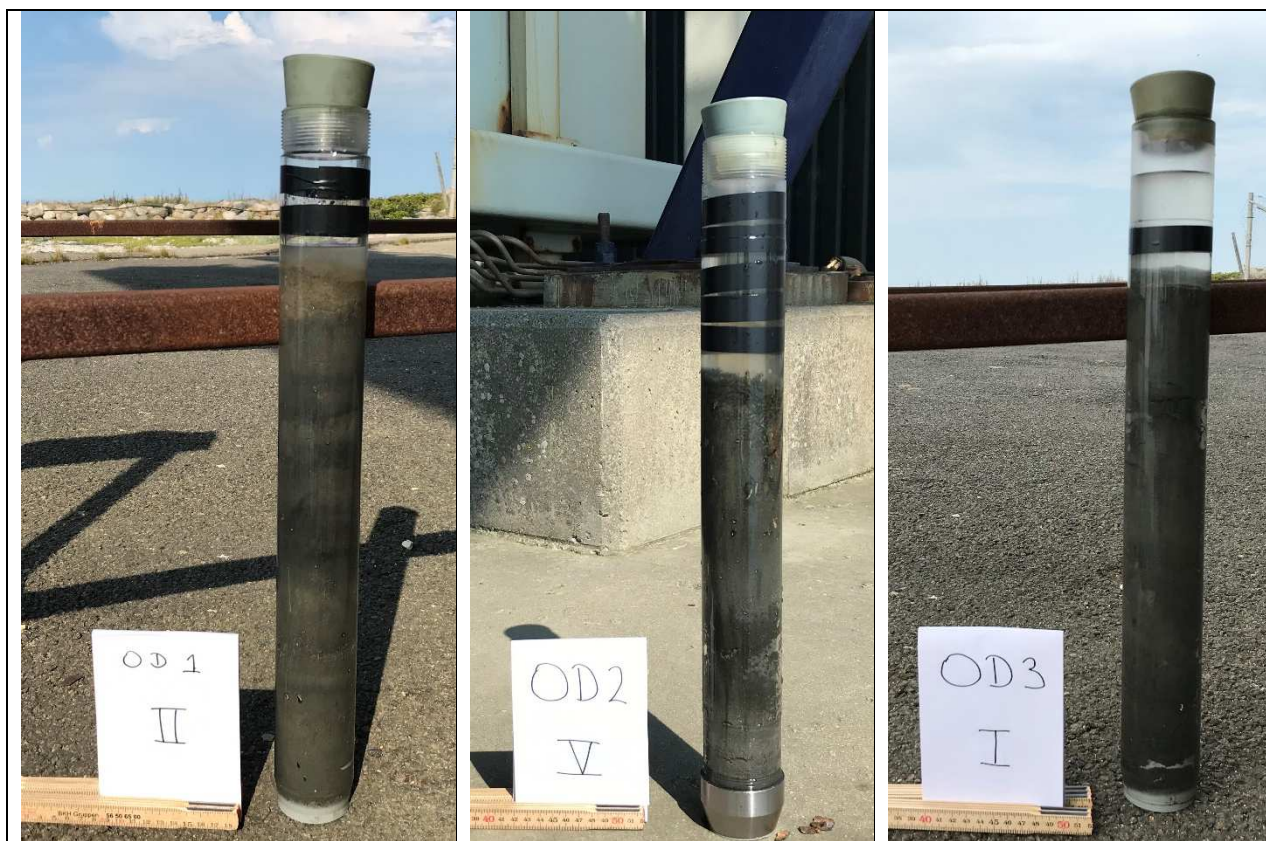
Figur 5. Odden Færgehavn 10. aug. 2020 med repræsentative fotos af sedimentkerner fra hver af de tre prøvetagningsfelter (OD1, OD2 og OD3).

Sedimentet langs siderne i havnen (prøveområde OD1 og OD2) består af velsorteret sand med en middel partikelstørrelse (D50) på 0,17- 0,19 mm. I midterbassinet (prøveområde OD3) er den "bløde" del af bunden kompakt, finkornet og moderat sorteret med en D50 på 0,04 mm (ler). Sedimentet i denne del af havnen er sortfarvet (Figur 5) og lugtede kraftigt af svovlbrinte
