## Ansøgning om tilladelse til anlæg på søterritoriet

| Sag | Samsø Kommune, Renovering af Langør Havn | | | | Tegn. nr.<br><br>100 |

# Samsø Kommune, Renovering af Langør Havn

Væsentlighedsvurdering af påvirkning på Natura 2000-område i forbindelse med renovering af Langør Havn

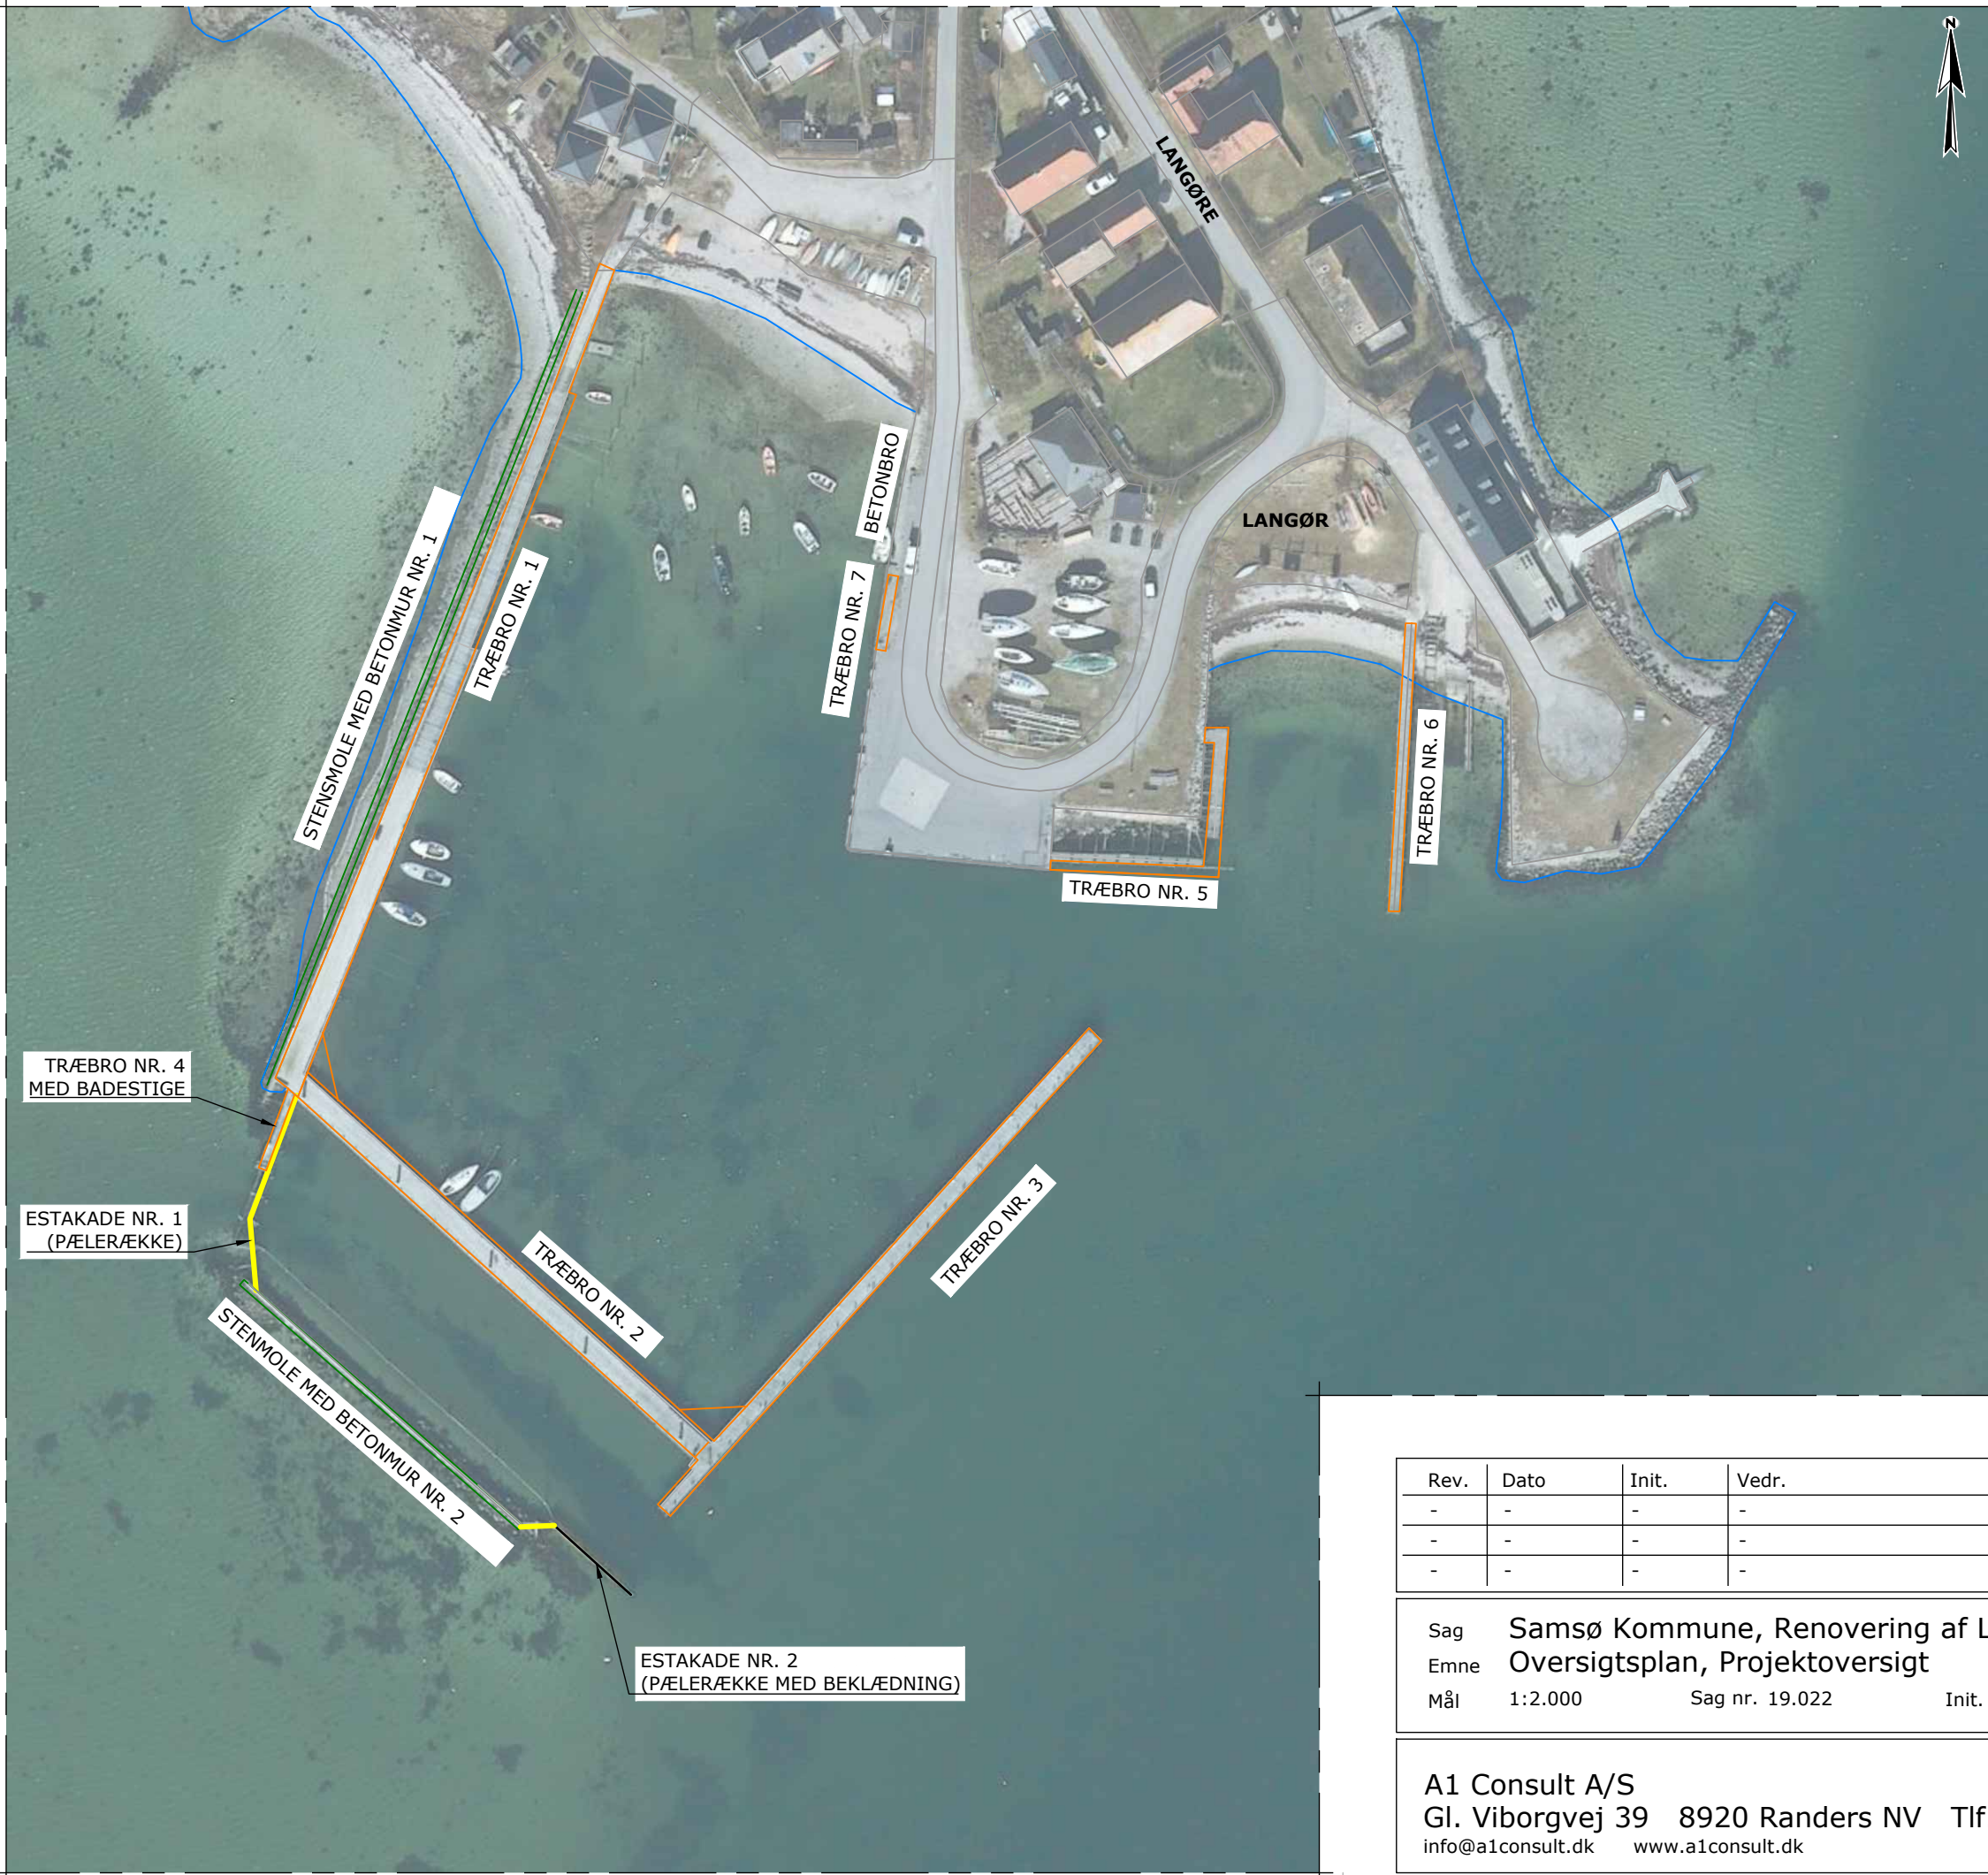
**Signaturer**  
Renovering af:  
Træbro  
Stenmole  
Estakade  
Betonbro

| Emne | Oversigtsplan, Projektoversigt | | | | |

Samsø Kommune ønsker at renovere Langør Havn, da en større del af de eksisterende konstruktioner er i ringe stand, med begrænset restlevetid. Projektet indeholder primært renovering af eksisterende konstruktioner, hvor geometri og funktion bibeholdes. Der søges dog om mindre ændringer, som sammenbygning af bådebroerne på den østlige side af havens pier (træbro 5) samt etablering af to vigepladser på de indvendige hjørner på havnens broer (træbro 2). Antallet af bådepladser bibeholdes samt havnens ydre grænser forbliver uændret. Renoveringsarbejder fremgår af vedlagte tegning 100.

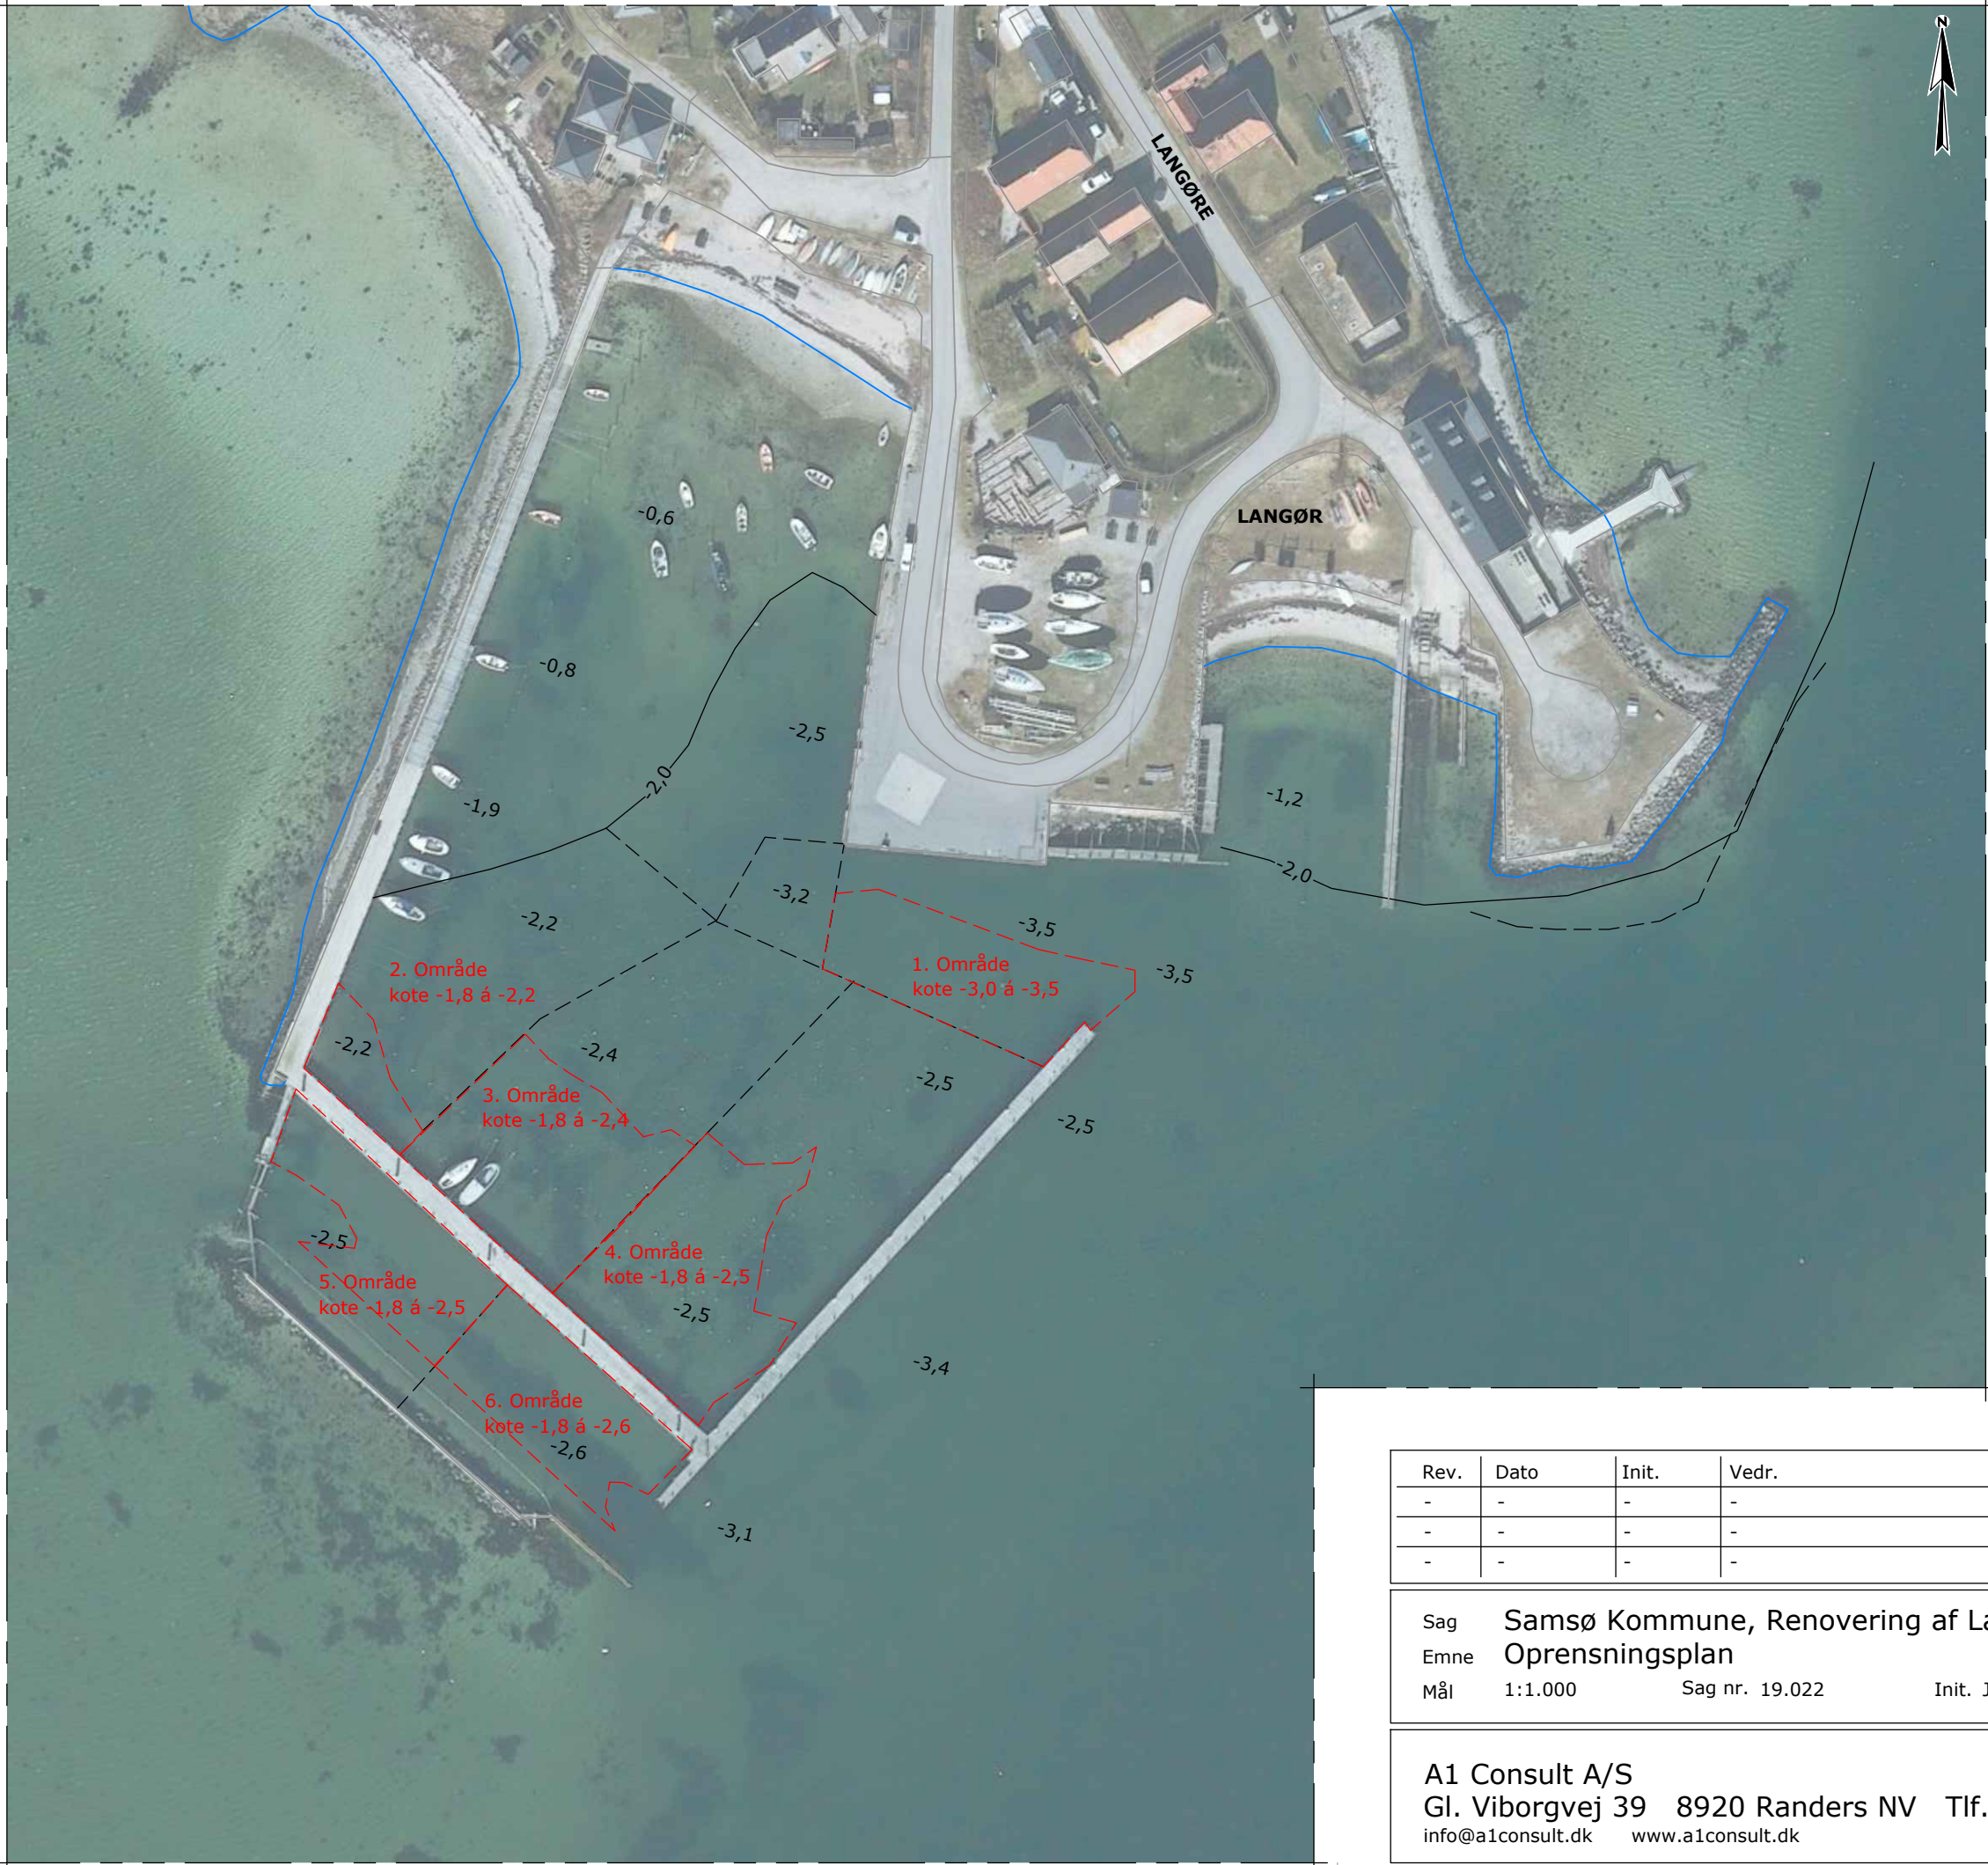
| Emne | Oprensningsplan | | | 180 |

Koter i havnebassin angivet jfr. Havnelodsen  
Pejling udført af SensorSurvey, 12.05.2021

- 1. Område: 650 m<sup>2</sup> oprensnes til kote -3,5 svarende til ca. 320 m<sup>3</sup>
- 2. Område: 200 m<sup>2</sup> oprensnes til kote -2,2 svarende til ca. 80 m<sup>3</sup>
- 3. Område: 830 m<sup>2</sup> oprensnes til kote -2,4 svarende til ca. 470 m<sup>3</sup>
- 4. Område: 880 m<sup>2</sup> oprensnes til kote -2,5 svarende til ca. 420 m<sup>3</sup>
- 5. Område: 550 m<sup>2</sup> oprensnes til kote -2,5 svarende til ca. 420 m<sup>3</sup>
- 6. Område: 585 m<sup>2</sup> oprensnes til kote -2,6 svarende til ca. 440 m<sup>3</sup>

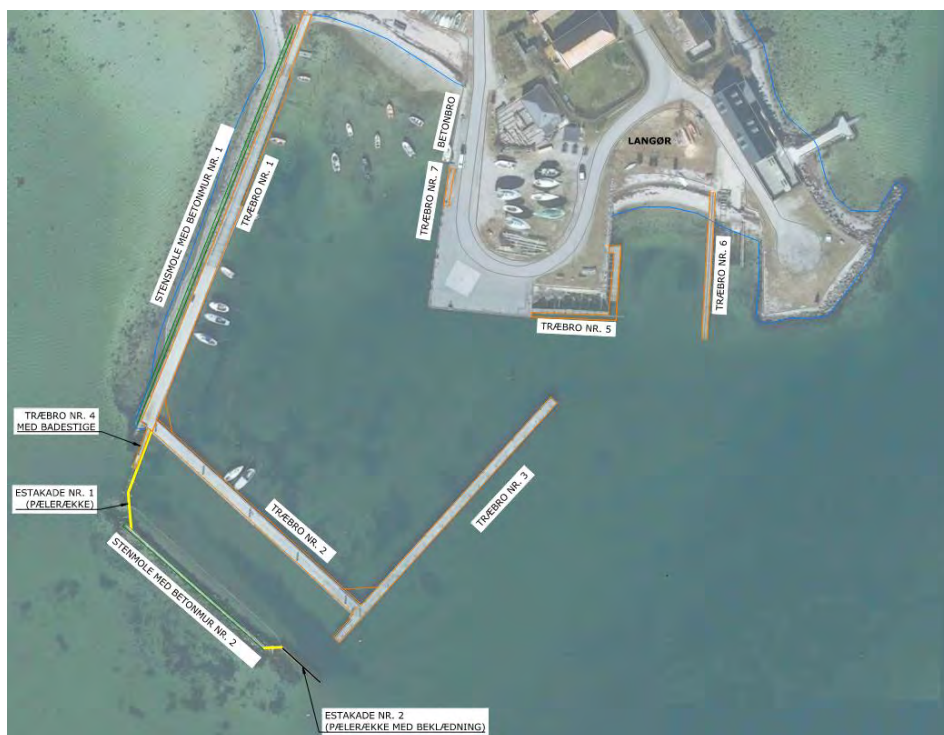
**Figur 2** – Illustration af eksist. og fremtidige forhold. De optegnede linjer viser fremtidige forhold, hvor luftfotoet viser eksist. forhold, se også vedlagte tegning 100

De eksisterende og fremtidige forhold er illustreret ved Figur 2. Som det fremgår af figuren, så foregår alt arbejde ved eller indenfor den eksisterende havnegrænse.

Projektet indeholder primært renovering af eksisterende konstruktioner, så disse fortsat kan opretholde deres oprindelige funktion. Dertil kommer en mindre tilbygning i hjørnet mellem træbro 1 og 2 samt træbro 2 og 3. Træbro nr. 5 renoveres og bygges sammen til én bro. Udover renoveringsarbejdet oprenses havnebassinet, for at opretholde de koter som er angivet i Den Danske Havnelods. Omfang af oprensingsarbejde fremgår af Figur 3.

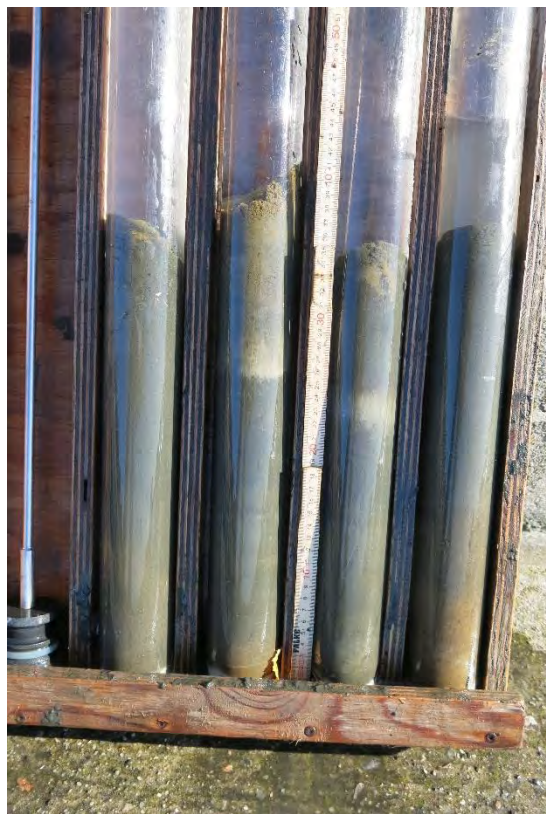
L1

## Bilag 1 Fotos af kajakkernerne.
