**Fra:** skov@rnet.dk  
**Sendt:** 1. juli 2019 19:46  
**Til:** \$Kystdirektoratet (kdi)  
**Cc:** g.doebler@gmx.net  
**Emne:** Ansøgning om tilladelse til udbygning af moleanlægget til Strandbyen  
Havn Ærø  
**Vedhæftede filer:** Udbygning af moleanlægget til Strandbyen Havn.pdf  
**Kategorier:** Grøn

[kdi@kyst.dk](mailto:kdi@kyst.dk)**Ansøgning om etablering af stenmole i forbindelse med havneanlægget i Strandbyen Havn, Ommel, 5960 Marstal.**

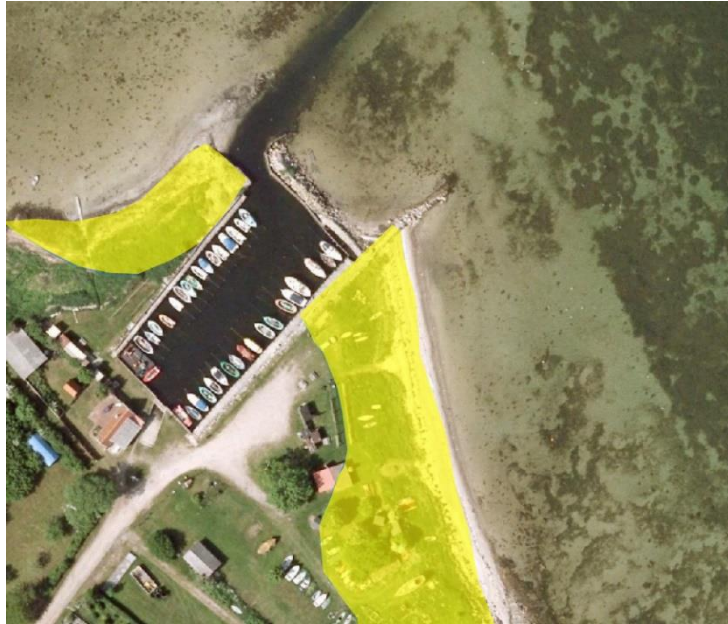
*Fig. 4. Strandbyen Havn. De gule markerede områder er opbygget strandareal efter havnens anlæggelse.*

Igennem årene er kystlinjen rykket mod nordøst og der er opbygget et strandareal på begge sider af havneanlægget. Havneanlægget ligger nu bag kystlinjen som det fremgår af fig.4. Bemærk, det gule felt til venstre består hovedsagelig af opgravningsmateriale fra havnehullet

Det opbyggede strandareal øst for havneanlægget gør, at der nu ikke længere er en "aflejringskrog" hvor tang og andet materiale kan lægge sig. Materialet føres nu videre ud i sejlrenden og ind i havnehullet som illustreret i fig. 5.

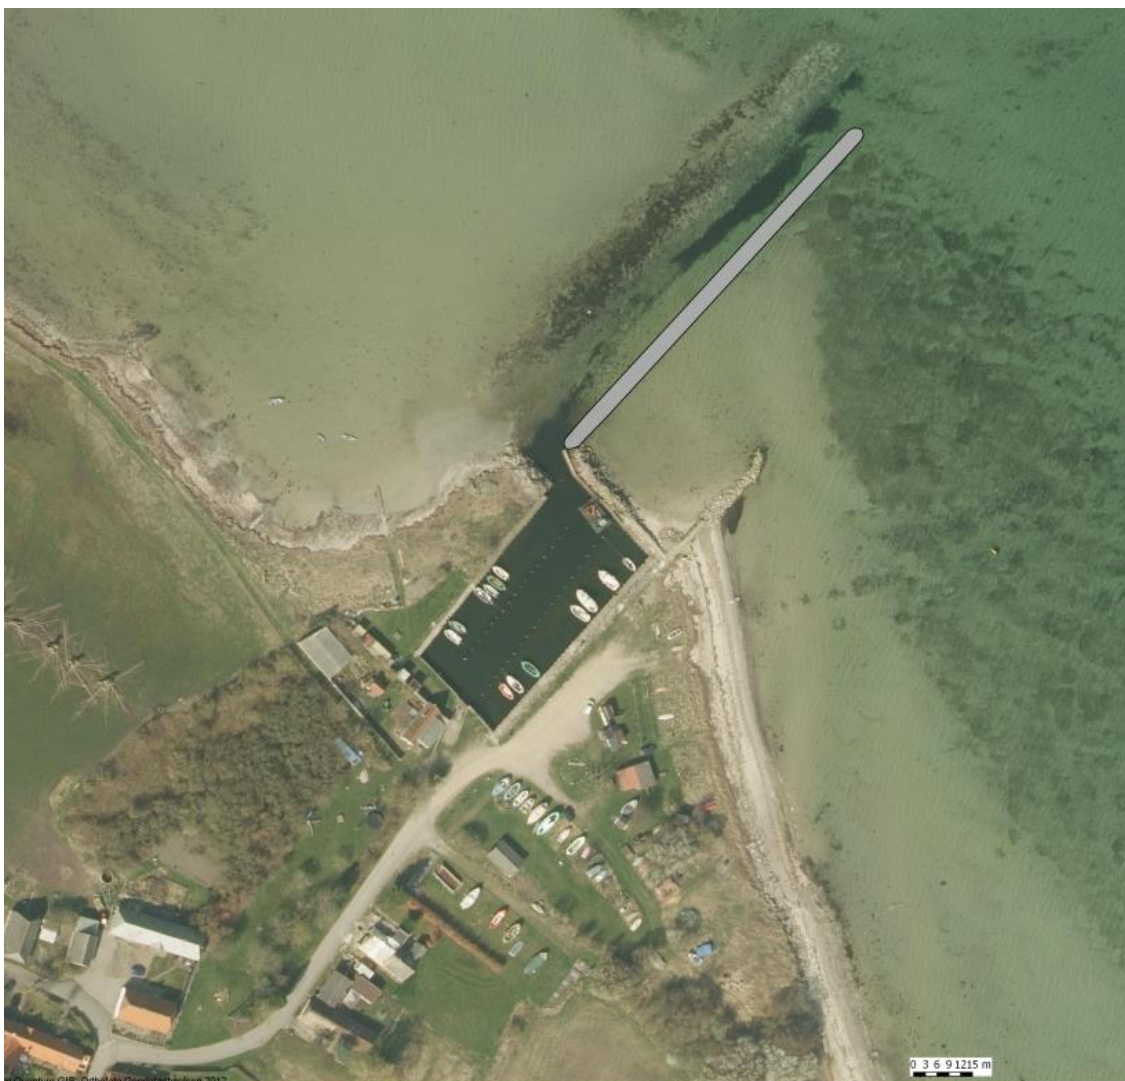
Fig.1. Placering af moleanlæg

Med henblik på at hindre tang og sediment i at aflejres i havnehullet og i sejlrenden ønskes etableret en stenmole fra tværmolens runding og ca. 108 m ud herfra.

Det ansøgte moleanlæg ønskes etableret som en stenmole ragende ca. 2 m op over daglig vandstand. Molen påtænkes etableret med sprængsten.

Molens placering og terrænmæssige udtryk fremgår af fig. 1-3.
